**CONCELLO DE
SANTIAGO**

**ESTUDO DE PUNTOS CONFLICTIVOS
EN PERÍODOS DE FORTES CHOIVAS**

Novmebro de 2.015

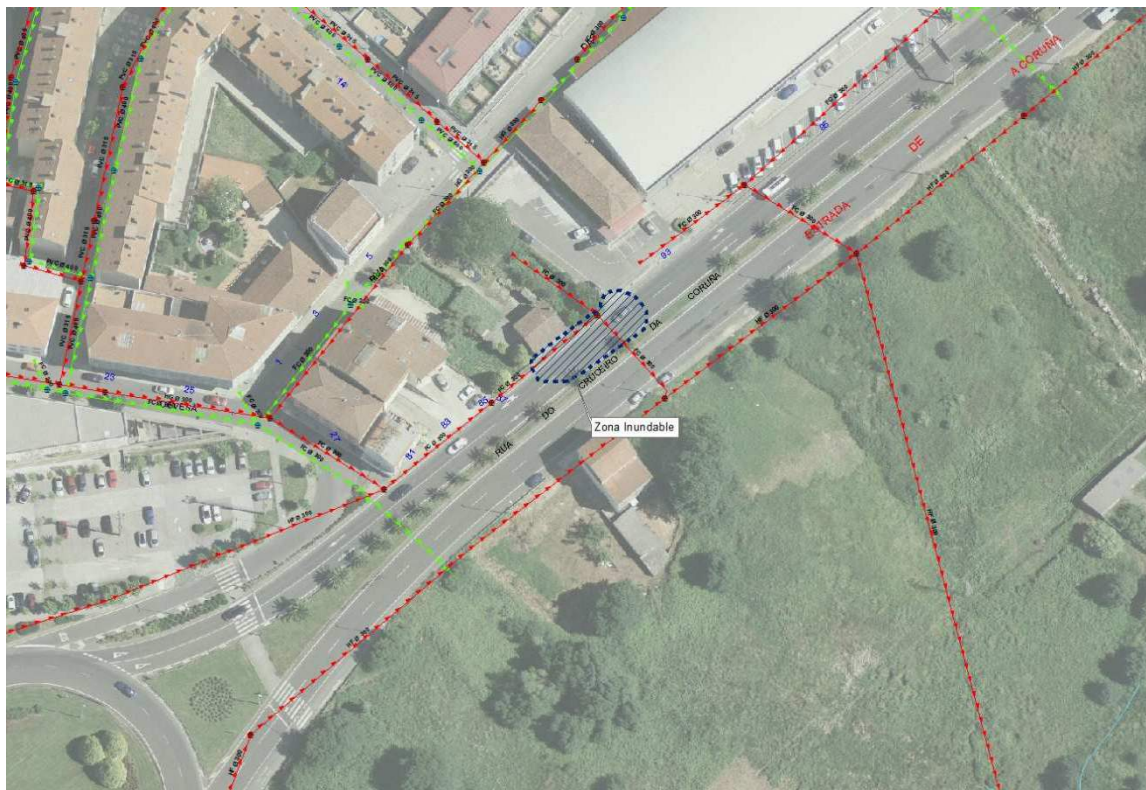
RÚA DO CRUCEIRO DA CORUÑA

CAUSAS: a principal causa detectada para a reiteración das bolsas de auga na zona indicada na imaxe

é, a entender deste Servizo Municipal, a falta de captacións que conduzan a auga cara a beira oposta da estrada, dende onde se incorporaría ás augas do río Sar polos leitos naturais existentes.

Enténdese tamén que a disposición actual da pendente da estrada tampouco axuda á correcta evacuación das augas, sumándose a este feito a existencia da mediana.

SOLUCIÓN PROPOSTA: Para evitar na medida do posible a repetición do ocorrido, propónse a instalación de captacións de auga na zona definida, xunto coas precisas ampliacións das redes existentes. *(CUSTO ESTIMADO DA SOLUCIÓN: 10.000 €)*

Propónse tamén a modificación das pendentes transversais na zona, xunto coa eliminación da mediana, substituíndoa por pinturas que manteñan a función desta pero sen obstaculizar a circulación da auga. *(CUSTO ESTIMADO DA SOLUCIÓN: non se valora a actuación por tratarse de un tema que precisa un estudo polo miúdo en canto a encontros da rotonda coas vías, modificacións nas beirarrúas existentes, etc)*

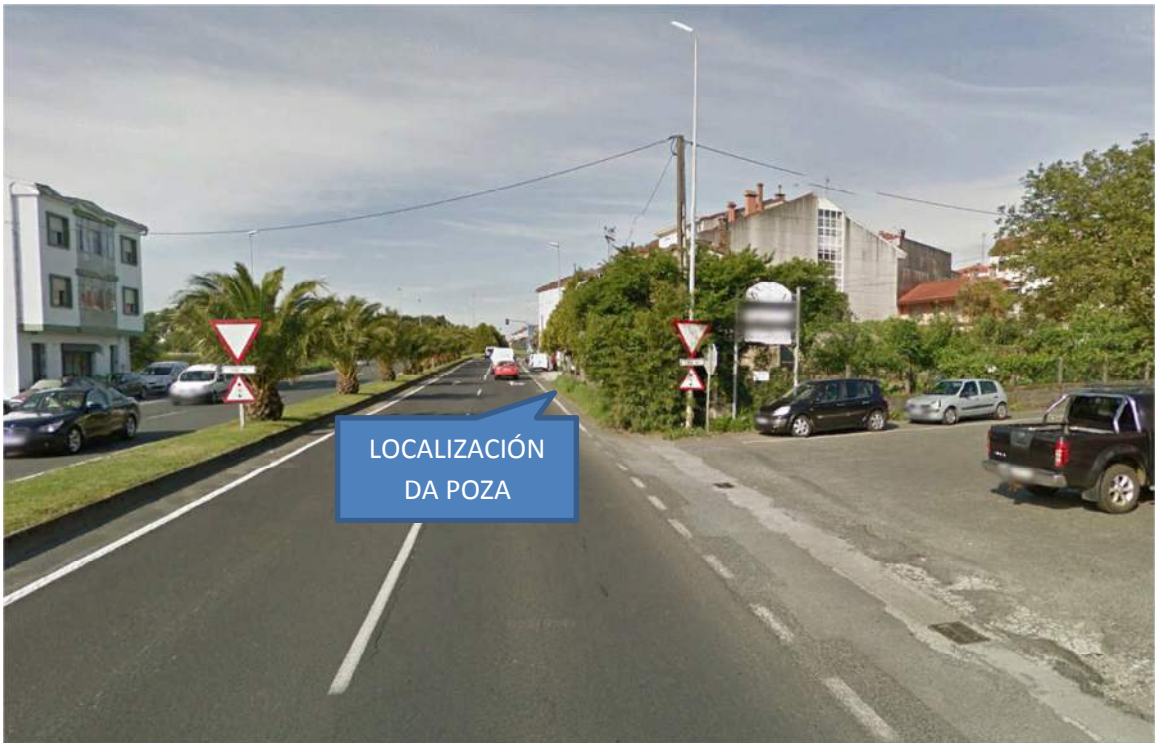
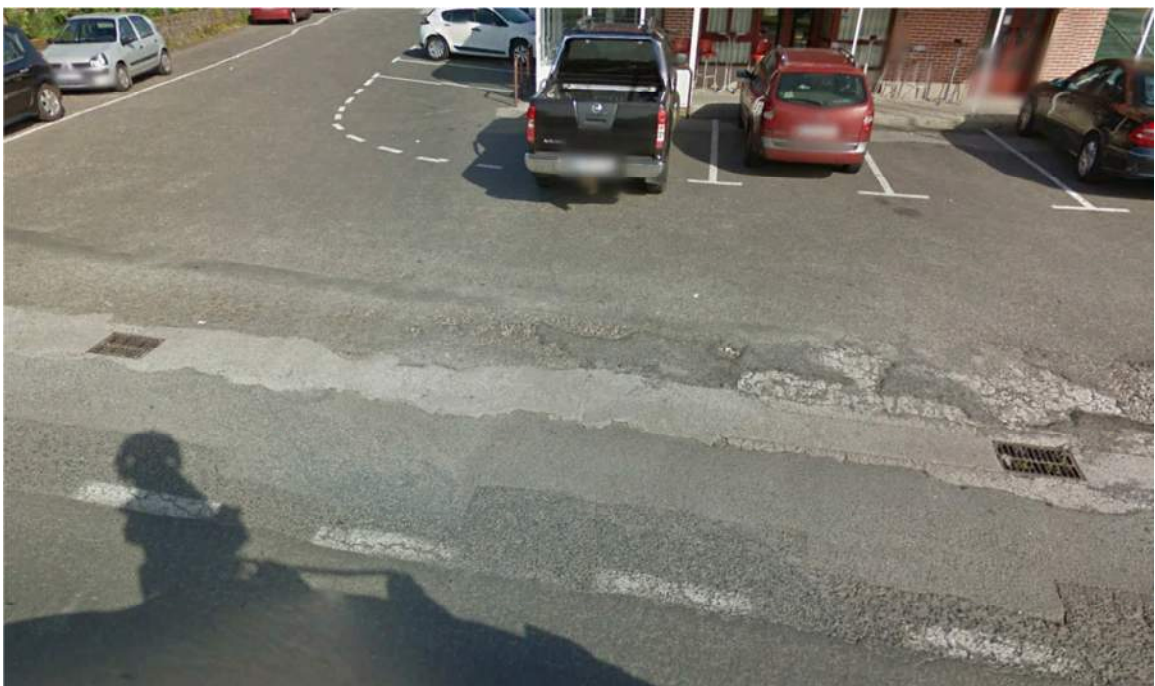
Embornais existentes na zona

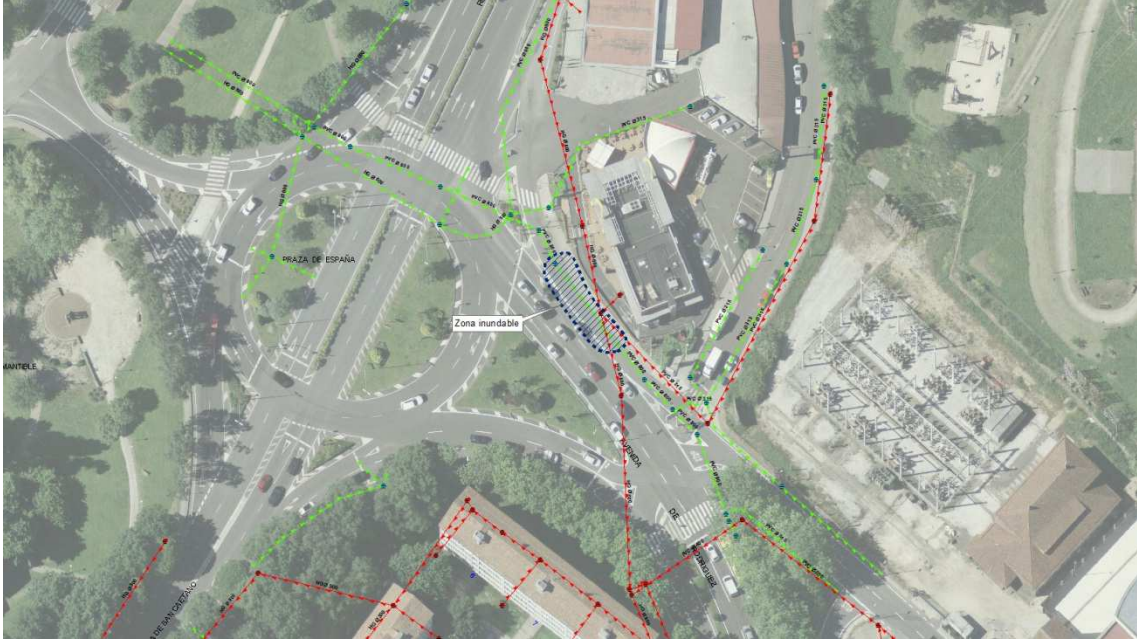
PRAZA DE ESPAÑA

CAUSAS: a principal causa detectada para a formación das repetidas bolsas de auga na zona indicada na imaxe seguinte é, a entender deste Servizo Municipal, que a superficie de captación que aporta auga a este punto é moi grande (especialmente tendo en conta a superficie da Avd. Cruceiro da Coruña, sumando unhas 3 ha), e o número e superficie dos embornais existentes é moi pequeno en toda esta superficie.

SOLUCIÓN PROPOSTA: propónse a instalación de captacións de tipo tragadeira no punto baixo anteriormente indicado con capacidade suficiente para evacuar a gran cantidade de auga que chega á zona (*CUSTO ESTIMADO DA SOLUCIÓN: 5.000 €*)

Tamén se considera interesante o estudo do posible aumento de captacións na propia Avd Cruceiro da Coruña, se ben en episodios de choiva importantes, como xa se indicou noutros puntos, os sumidoiros en vías con pendentes lonxitudinais importantes amósanse ineficaces; co que se debera estudar a instalación de sumidoiros lonxitudinais.

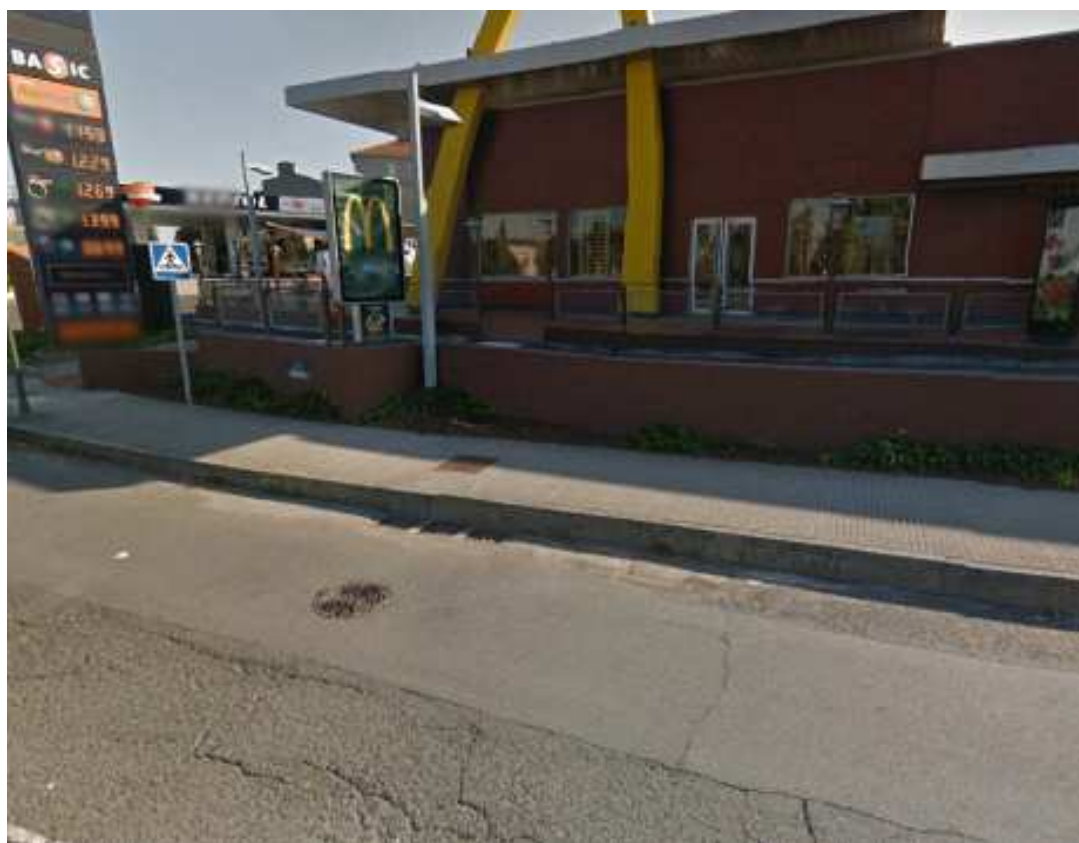
Imaxe da única reixa localizada no punto inundable

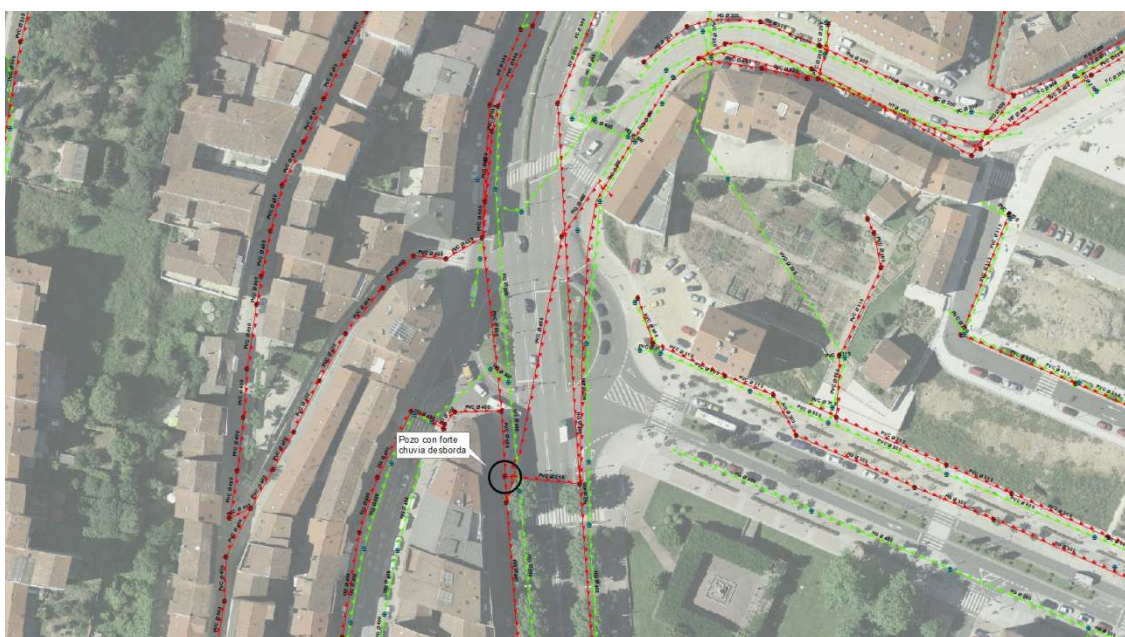
Por outra banda, localizando parte dos problemas de xeito concreto da rotonda de Concheiros, existe un estreitamento nos diámetros das canalizacións augas abaixo da propia rotonda, que se pode comprobar na imaxe seguinte. Dito estreitamento pódese resumir indicando que á rotonda chegan (pluviais e fecais) unha canalización de 800mm, unha de 500, cinco de 400 e tres de 300, e saen unha de 600, unha de 500 e dúas de 400.

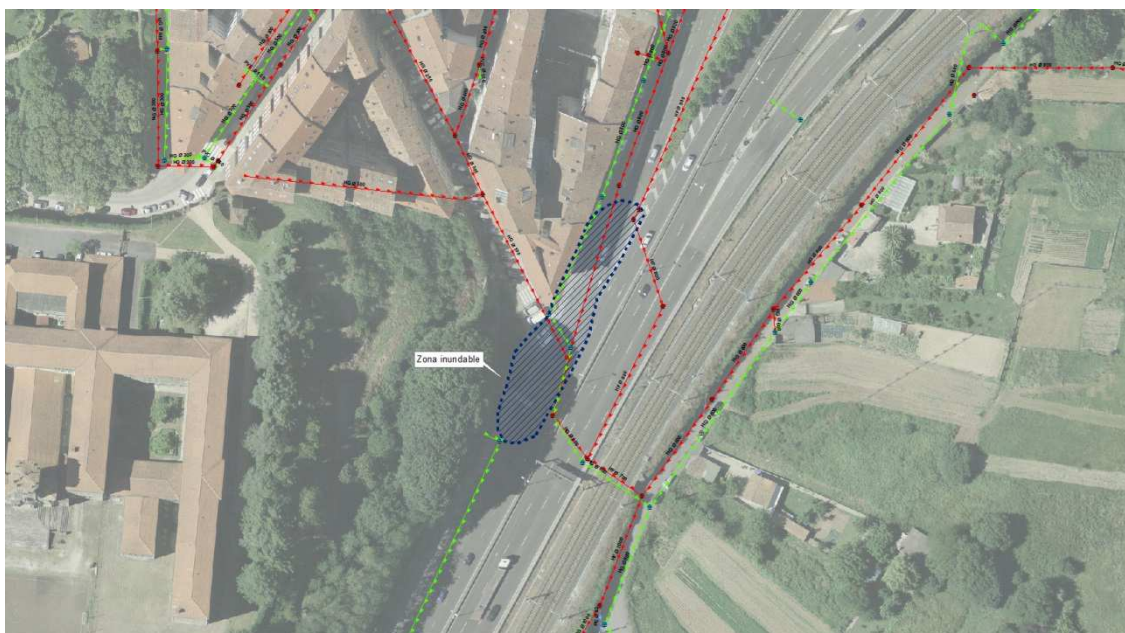
CAUSAS: a principal causa detectada para a repetición dos episodios de fortes arroiadas na Avd. de Lugo é, a entender deste Servizo Municipal, a falta de embornais capaces de captar a auga (especialmente tendo en conta tanto a cantidade de rúas que conducen as súas augas superficiais a esta) que discorre pola estrada. As causas son principalmetne dúas: superficie das reixas excesivamente pequena en relación á pendente da rúa e a presenza de árbores que soltan gran cantidade de follas.

Os episodios máis recorrentes de bolsas de auga sitúanse habitualmetne na zona indicada a continuación

SOLUCIÓN PROPOSTA: proponse a instalación de varias captacións lonxitudinais de maior capacidade na zona antedita, de xeito que as enxurradas se vaian captando en varios puntos da rúa (tanto na Avd. de Lugo como xa en Rodríguez de Viguri) e non cheguen a producir os problemas actuais en zonas augas abaixo. Pero para o correcto funcionamento da rede de pluviais considérase indispensable a continuación da ampliación da rede de 800mm que chega á rotonda de Concheiros, chegando con esta ate o encontro con Quiroga Palacios onde xa se chegou coa citada ampliación (*CUSTO ESTIMADO DA SOLUCIÓN: Captacións: 30.000 €; non se considera a ampliación de rede por considerarse unha actuación de maior entidade, aínda que se entende que superará os 400.000 €*)

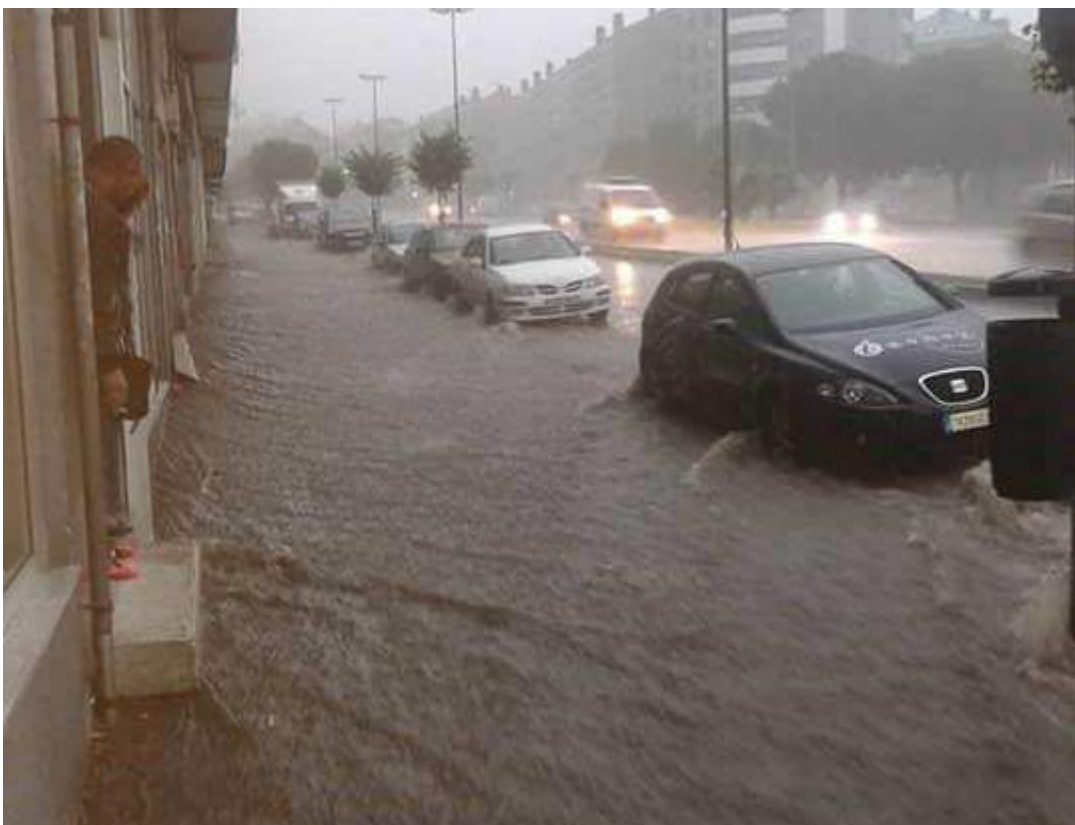
Exemplo da cantidade de auga que chega ó final da Avd. de Lugo

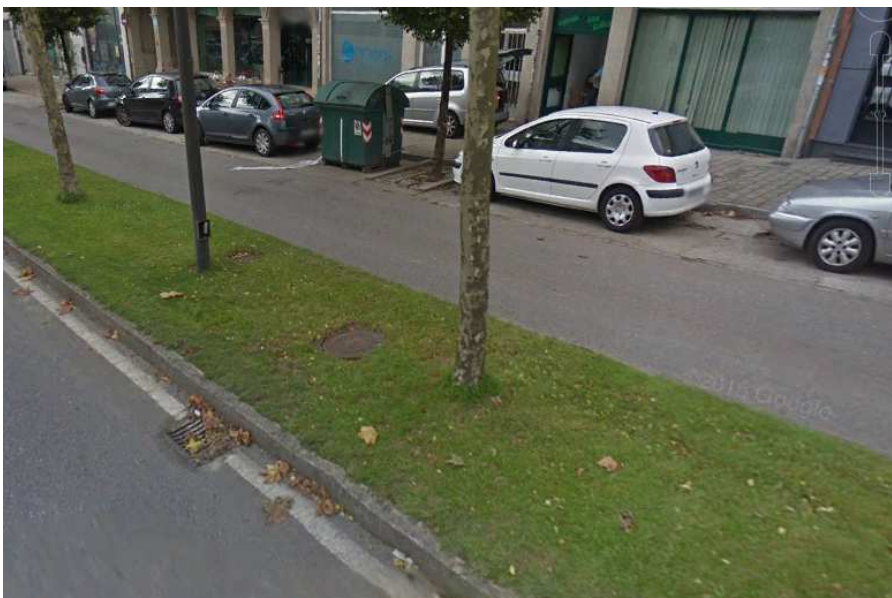
Reixa tipo da Avd. de Lugo

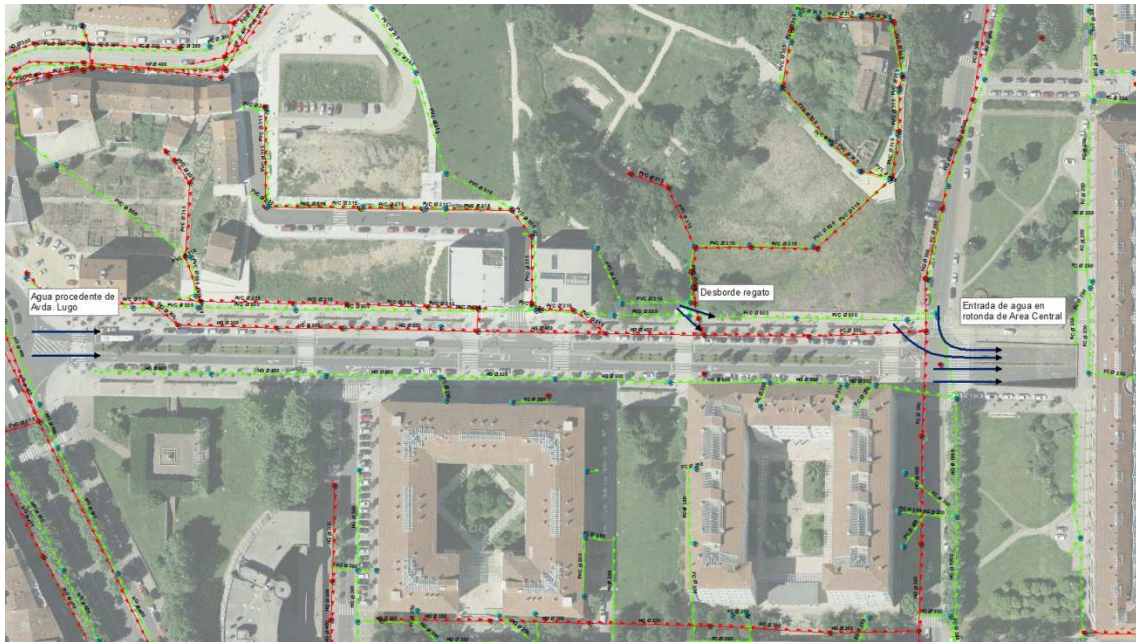
RÚA DE BERLÍN

CAUSAS: as principais causas detectada para a existencia de enxurradas recorrentes na Rúa de Berlín son dúas: a aportación de augas directamente dende o regato que atravesa o Parque do Cotaredo e a falta de captacións suficientes para a cantidade de auga que recolle a propia rúa. Inflúe tamén a aportación de augas dende parte da Avd. de Lugo

En canto ó regato, a causa da saída de augas do leito deste á rúa é principalmente que a entrada deste na rede de pluviais faise atravesando de unha pequena fiestra aberta no lateral de un pozo de rexistro; que en momentos no que o caudal é elevado non é capaz de asumir a totalidade do caudal. Tamén inflúe que o último tramo do regato discorre por unha canle aberta moi cargada de sedimentos (producidos polo asentamento do propio regato no paso polo parque), que en canto aumenta lixeiramente o caudal do regato parte deste sae directamente á rúa.

SOLUCIÓN PROPOSTA: tendo en conta o exposto, aconséllase primeiramente adoptar as medidas precisas para a mellora da entrada do regato antedito na rede de pluviais, e requirir ó organismo competente a limpeza do leito do regato no tramo mencionado (*CUSTO ESTIMADO DA SOLUCIÓN: 1.000 €, sen ter en conta posibles esixencias por parte de Augas de Galicia*)

Por outra banda, propónse a instalación de reixas transversais ó longo da rúa de xeito que intercepte as augas superficiais das mesma e evite que se xunten coas procedentes do regato (*CUSTO ESTIMADO DA SOLUCIÓN: 10.000 €*)

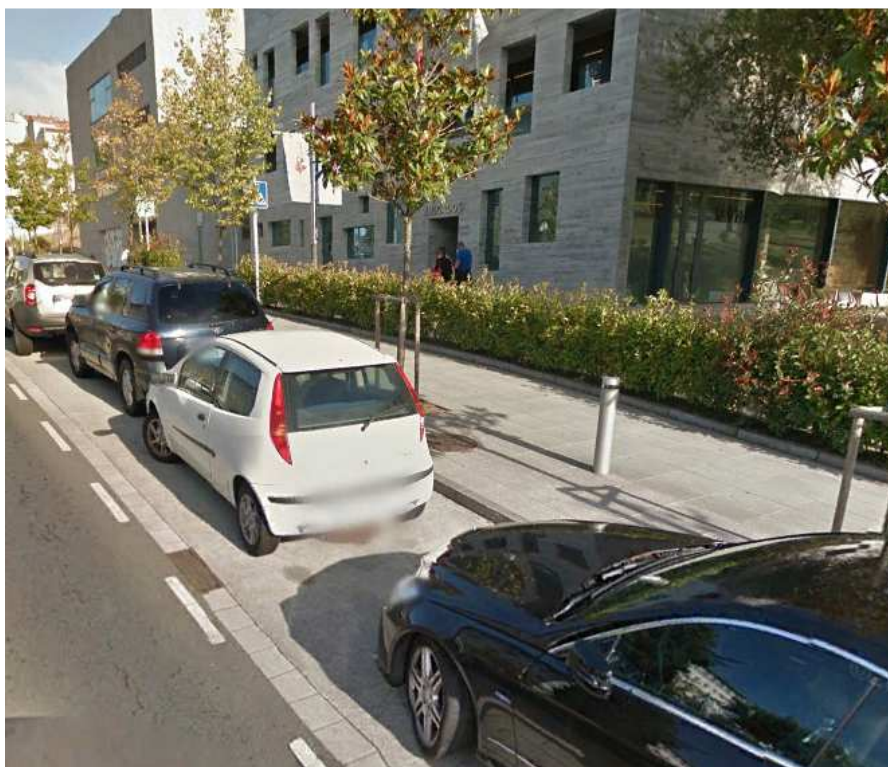
Exemplo de sumidoiro da Rúa de Berlín

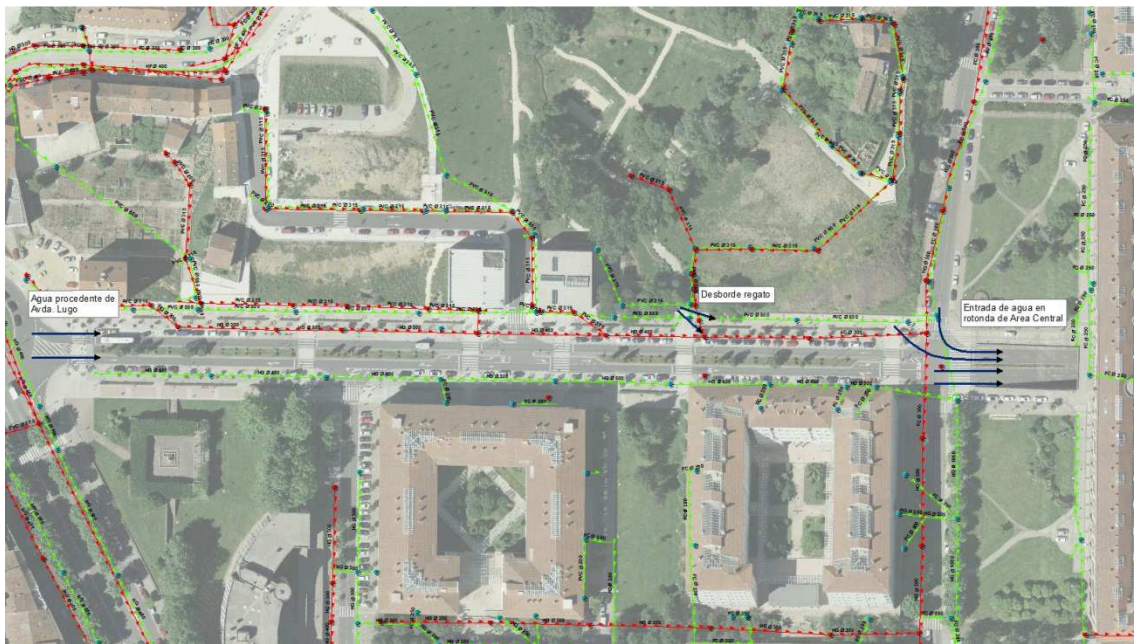
CAUSAS: a principal causa detectada para a formación das bolsas de auga nesta zona é, a entender deste Servizo Municipal, que as captacións existentes das rúas que pola orografía do terreo aportan auga a este punto non están nas localizacións idóneas de acordo as pendentes da rúa e amais son escasas e de moi pequeno tamaño. Este feito é especialmente importante no caso da Rúa de Berlín, xa que como xa se explicou esta conta co problema das aportacións de auga do regato que discorre polo parque do Cotaredo. No caso da Rúa de Lisboa, os embornais existentes, debido á pendente da rúa, apenas captan auga.

Apartacións de enxurradas procedentes de algunhas das rúas da contorna

SOLUCIÓN PROPOSTA: tendo en conta o exposto, aconséllase primeiramente adoptar as medidas propostas na Rúa de Berlín, que minimizará en grande medida a problemática no punto que nos ocupa. Por outra banda, proponse a instalación de unha gran reixa transversal tanto na Rúa de Lisboa como na Rúa de Berlín de xeito que intercepte as augas superficiais das mesma e evite que a maior parte destas acaben entrando na costa de baixada á rotonda (*CUSTO ESTIMADO DA SOLUCIÓN: 10.000 €*)

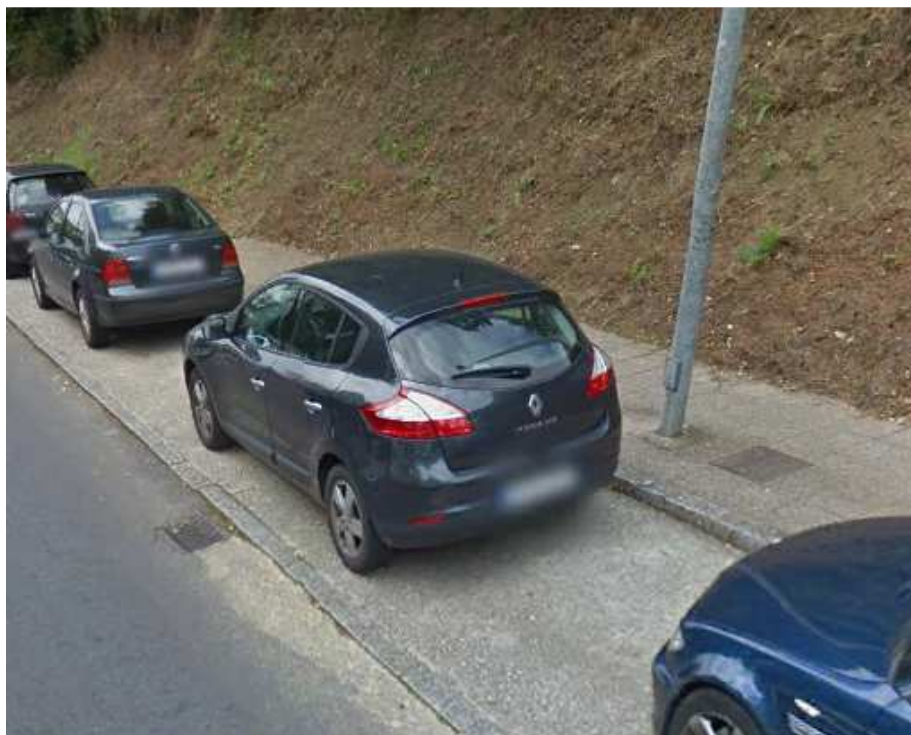
Exemplo de sumidoiro da Rúa de Lisboa

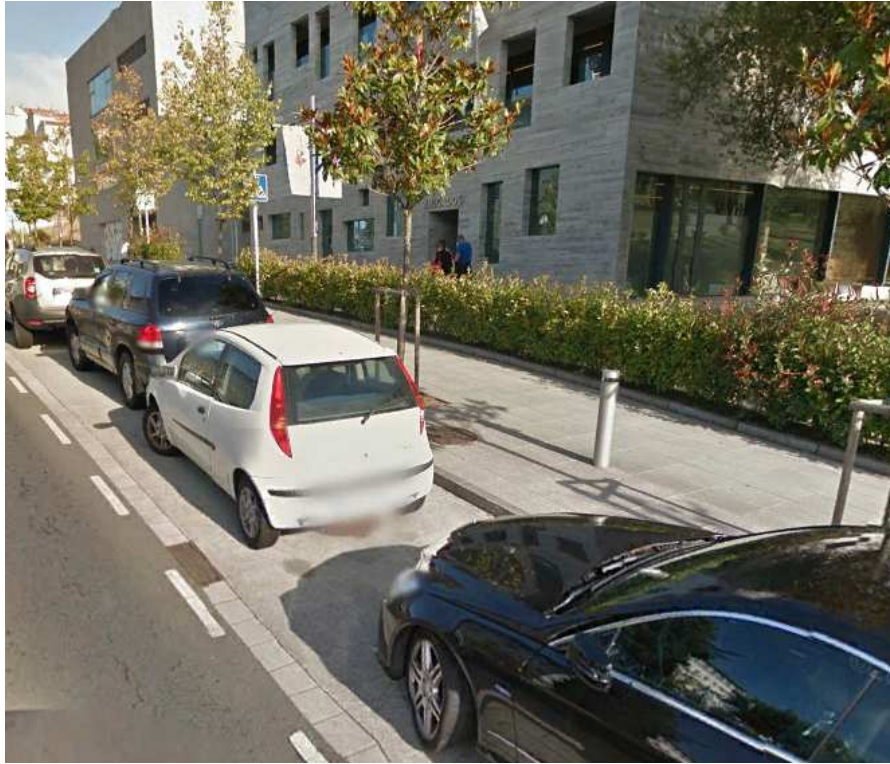
Exemplo de sumidoiro da Rúa de Berlín

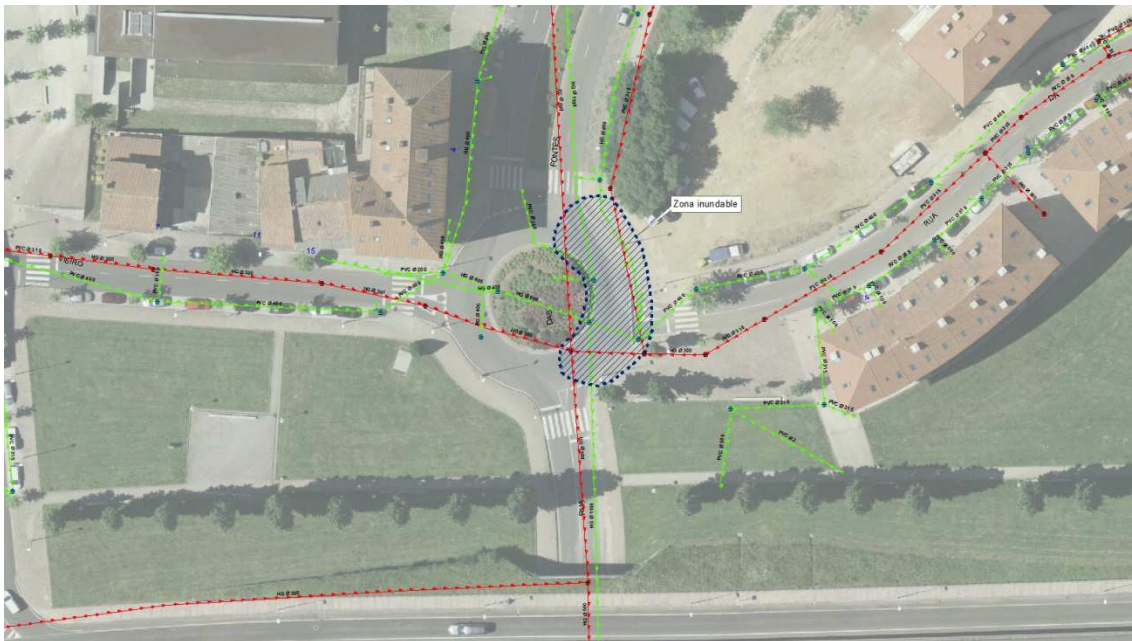
RÚA DO VIEIRO CON RÚA DAS FONTES DO SAR

CAUSAS: na rotonda na que conflúen estas dúas rúas instalouse en 2.014 unha nova reixa de captación de maior capacidade en conxunto cunha tragadeira, co que se conseguiron minimizar os episodios de inundacións neste punto da cidade. De todos xeitos, ante choivas similares en intensidade ás acontecidas no pasado 5 de outubro, a tragadeira mostrouse insuficiente (xa que a reixa se atopaba tapada con follas) para toda a superficie da que as augas chegan a este punto (Rúa de Madrid, Agra do Vieiro, Rúa de Dublín, Outeiro de Sar, etc.)

SOLUCIÓN PROPOSTA: proponse a instalación de máis embornais de tipo tragadeira para que de volverse a tapar a reixa con vexetación as tragadeiras sexan capaces de evitar a inundación neste punto (*CUSTO ESTIMADO DA SOLUCIÓN: 2.000 €*)

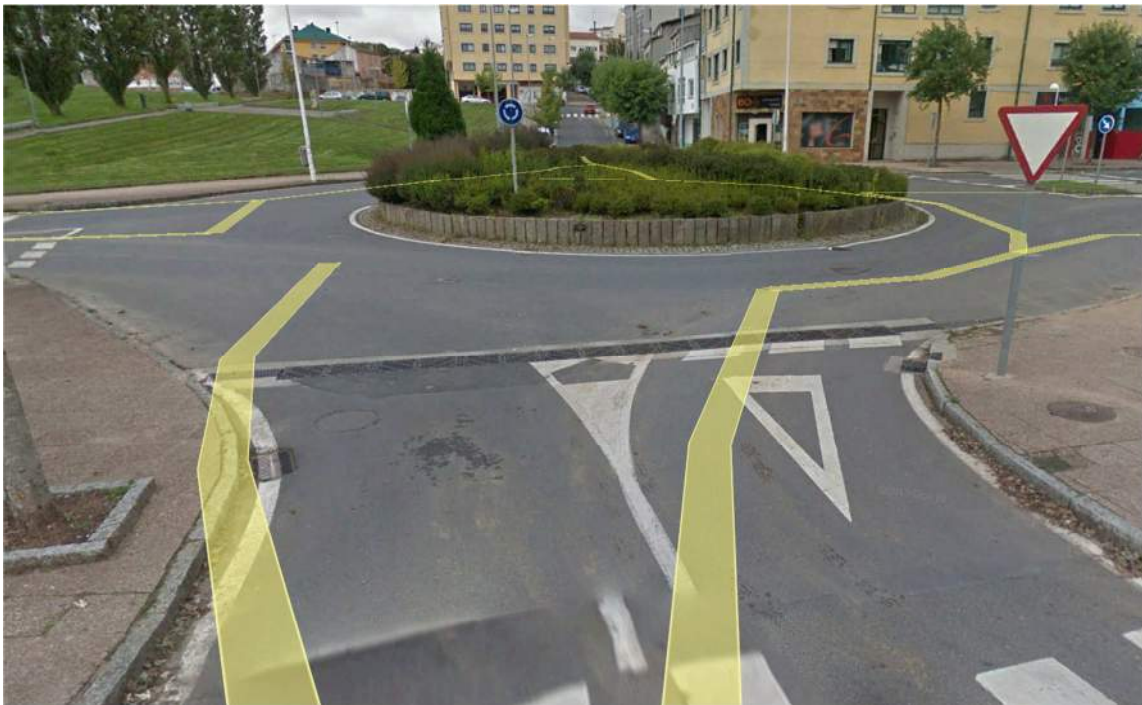
Estado actual da rotonda coa reixa e sumidoiro de tragadeira

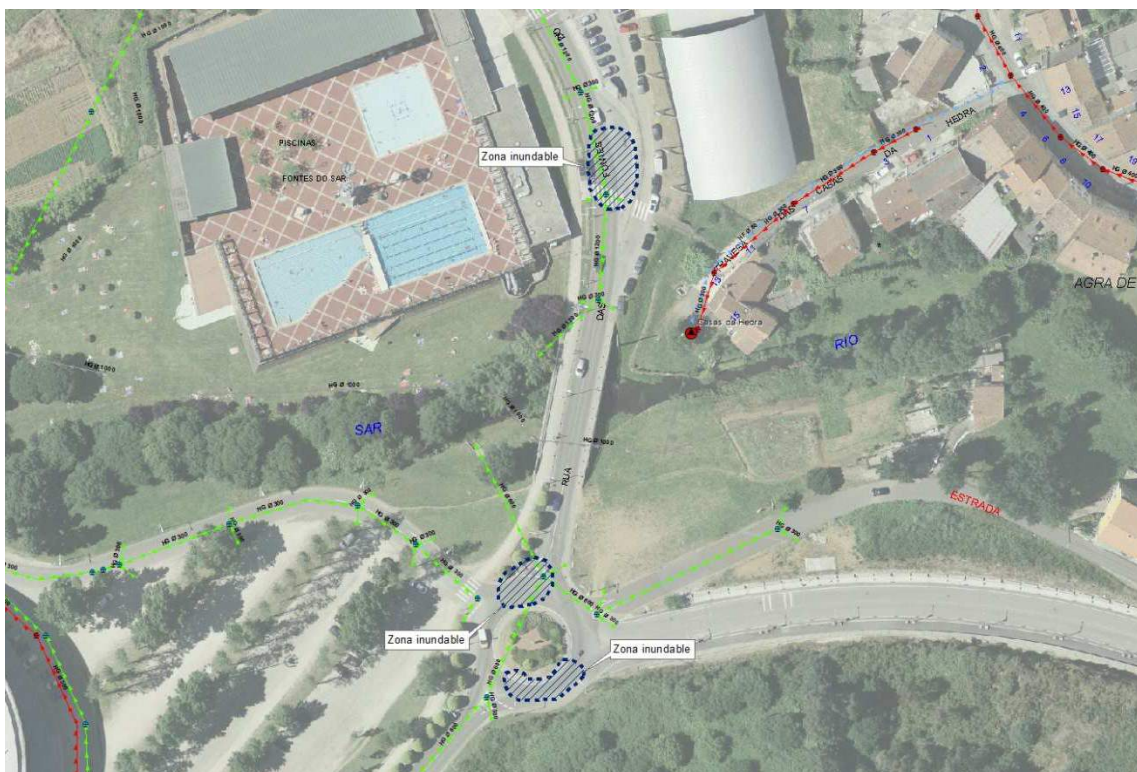
RÚA DAS FONTES DO SAR

CAUSAS: nesta rúa existen dous puntos nos que se forman frecuentemente bolsas de auga con tormentas fortes(que son os indicados na imaxe

A rotonda do encontro desta rúa coa Avd. Manuel Fraga, e o punto baixo existente enfrente da entrada á piscina municipal. En canto ó primeiro dos puntos, considérase que as causas principais son a falta de captacións na propia rotonda sumado a que a pendente da mesma conduce a auga cara o interior. En canto ó segundo dos puntos, tamén se considera que a falta de captacións provoca a acumulación de augas en momentos de fortes choivas.

SOLUCIÓN PROPOSTA: no caso da rotonda, propónse a modificación da pendente da rotonda de xeito que as augas se dirixan directamente á zona verde contigua á mesma, dende onde chegarían directamente ó Sar. Sería precisa a execución de un pequeno rebaixe na citada zona verde para que a saída de augas sexa por unha zona controlada. De non se considerar oportuna a solución, propónse a instalación de sumidoiros na zona interior da rotonda e a instalación de unha rede de pluviais que conduza as augas directamente ó río (*CUSTO ESTIMADO DA SOLUCIÓN: Opc.A: 6.000 €, Opc.B:15.000 €*)

No caso da entrada da piscina, propónse a instalación de captacións de tipo tragadeira no antedito punto baixo e unha canalización que conduza as augas ó regato existente

na mesma beira da rúa (a beira oposta ás piscinas) ou ben directamente ó Sar
(*CUSTO ESTIMADO DA SOLUCIÓN: 15.000 €*)

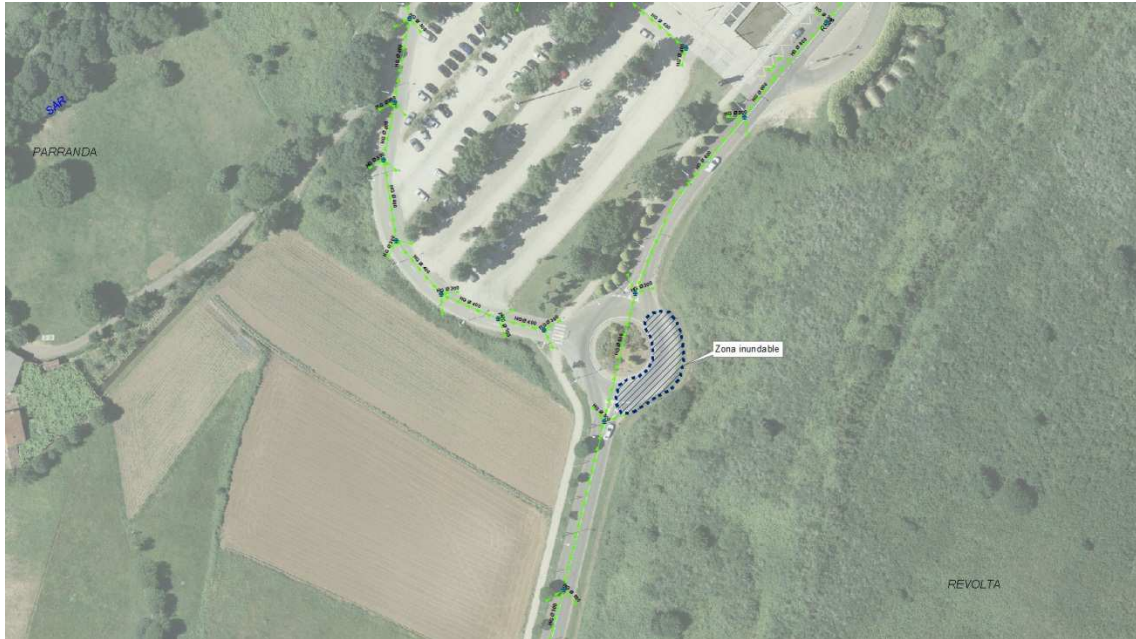
RÚA DE DIEGO BERNAL

CAUSAS: nesta rúa a casuística que produce as reiteradas bolsas de auga na rotonda é semellante á que se da no caso da rotonda anterior (a da confluencia da Rúa das Fontes do Sar coa Avd. de Manuel Fraga: a falta de captacións na propia rotonda sumado a que a pendente da mesma conduce a auga cara o interior.

SOLUCIÓN PROPOSTA: do mesmo xeito que as causas atopadas son as mesmas e o entorno semellante, a solución proposta é tamén similar: modificación da pendente da rotonda de xeito que as augas se dirixan directamente á zona de leiras contigua á mesma, dende onde se infiltrarían directamente ó terreo e as sobrantes chegarían ó Sar. Neste caso, tendo en conta que se está a falar de leiras privadas, haberá que ser máis coidadoso co punto de saída de augas da rotonda. Tamén neste caso, de non se considerar oportuna a solución, propónse a instalación de sumidoiros na zona interior da rotonda e a instalación de unha rede de pluviais seguindo o trazado da vía que rodea o Multiusos do Sar e que conduza as augas directamente ó río (*CUSTO ESTIMADO DA SOLUCIÓN: Opc.A: 5.000 €, Opc.B:40.000€*)

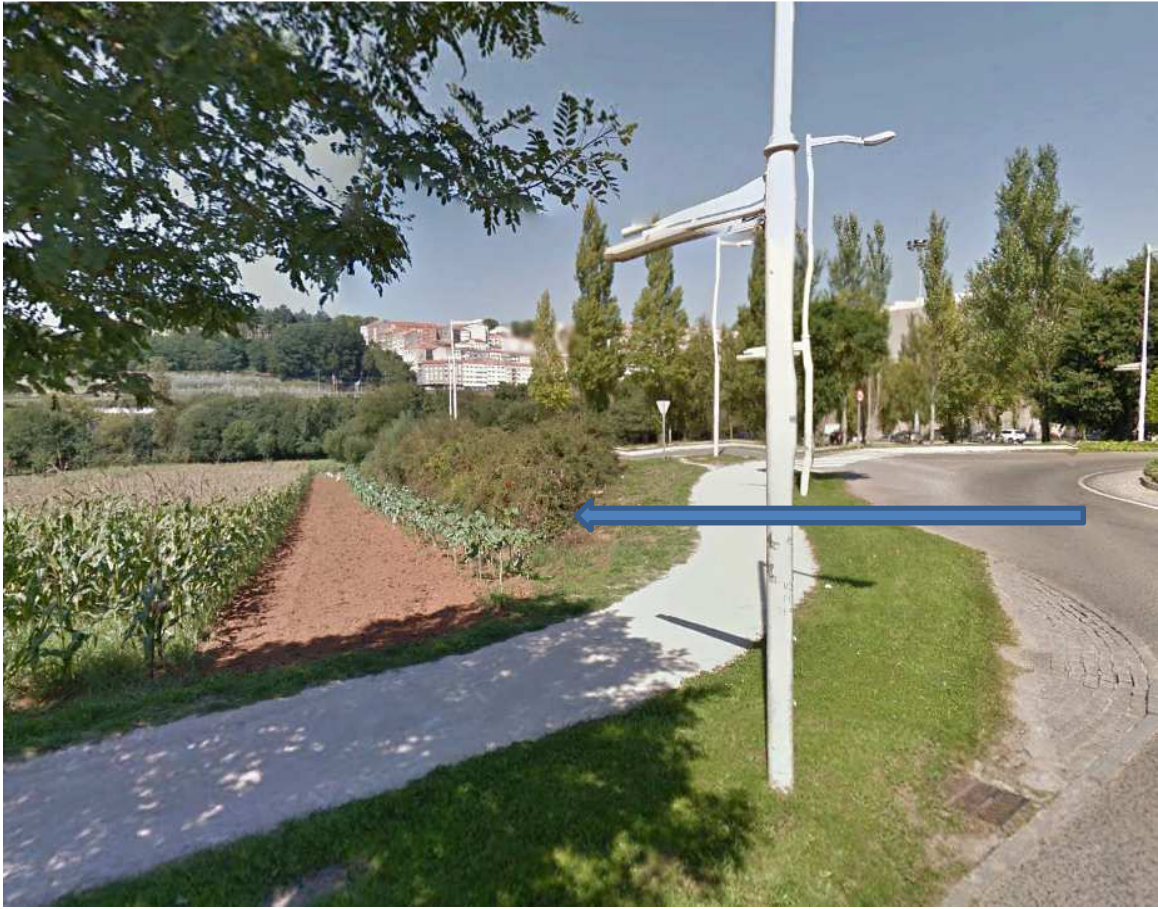
Posible desvío superficial das augas que se acumulan na rotonda. Na imaxe observase tamén a situación dun sumidoiro que se atopa lonxe da zona onde debería atoparse

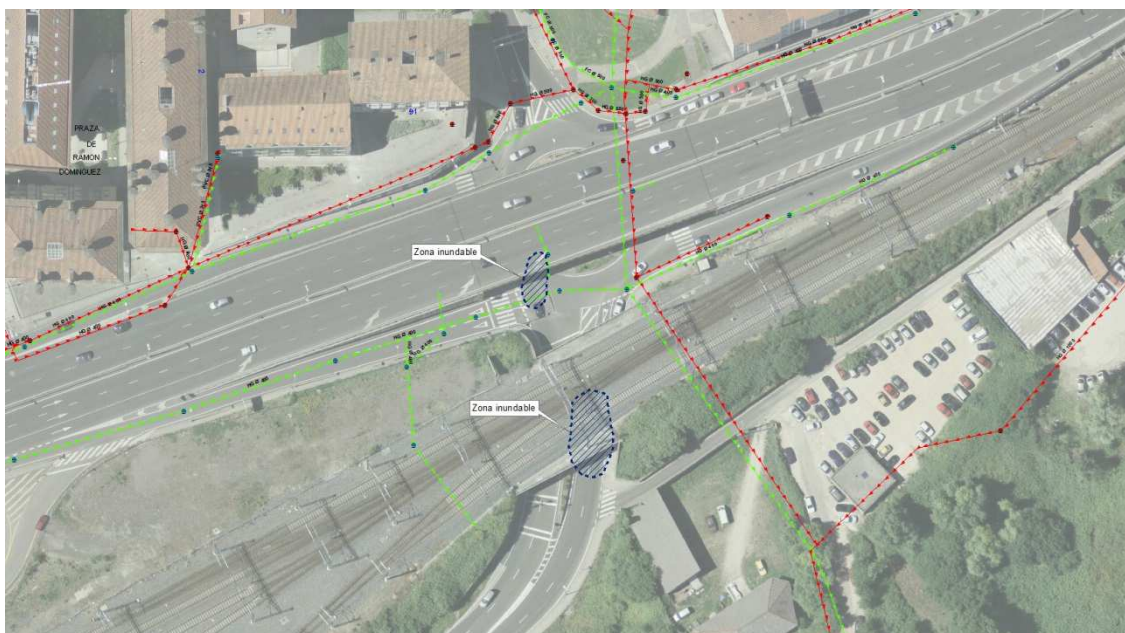
ROTONDA DA AVD. DE CLARA CAMPOAMOR

CAUSAS: a principal causa detectada para a repetición das bolsas de auga na zona indicada na imaxe seguinte é, a entender deste Servizo Municipal, que as captacións existentes non están nas localizacións idóneas de acordo as pendentes da rotonda. Tamén se considera que os embornais existentes son insuficientes tendo en consideración que á rotonda chegan enxurradas procedente da Avd. de Lugo, da Rúa de Bernardo Barreiro e das rúas que á súa vez aportan augas a estas.

SOLUCIÓN PROPOSTA: tendo en conta o exposto, terase ben que adaptar a rotonda ás captación ou ben as captacións á rotonda. Considérase máis viable tanto técnica como economicamente a segunda das actuacións, co que se propón a instalación de unha reixa similar á xa existente localizada no punto no que se produce a bolsa de auga, e conectada á reixa existente. Tamén se aconsella a instalación de embornais lonxitudinais nas entradas á rotonda, especialmente na entrada dende a Avd. de Lugo e dende a Rúa de Bernardo Barreiro (*CUSTO ESTIMADO DA SOLUCIÓN: 20.000 €*)

Tamén se aconsella, para a mellora da recollida de auga da propia Avenida de Clara Campoamor, a limpeza da cuneta existente na marxe dereita (dirección Avd. de Lugo) e a comprobación do estado da evacuación desta cuneta.

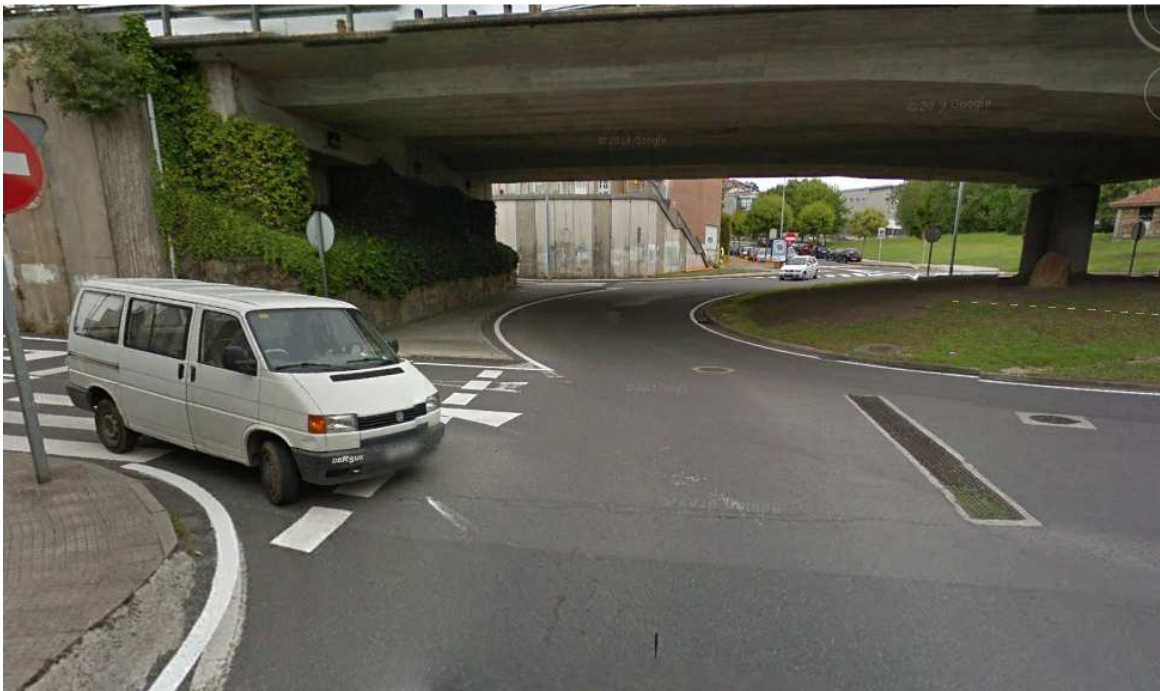
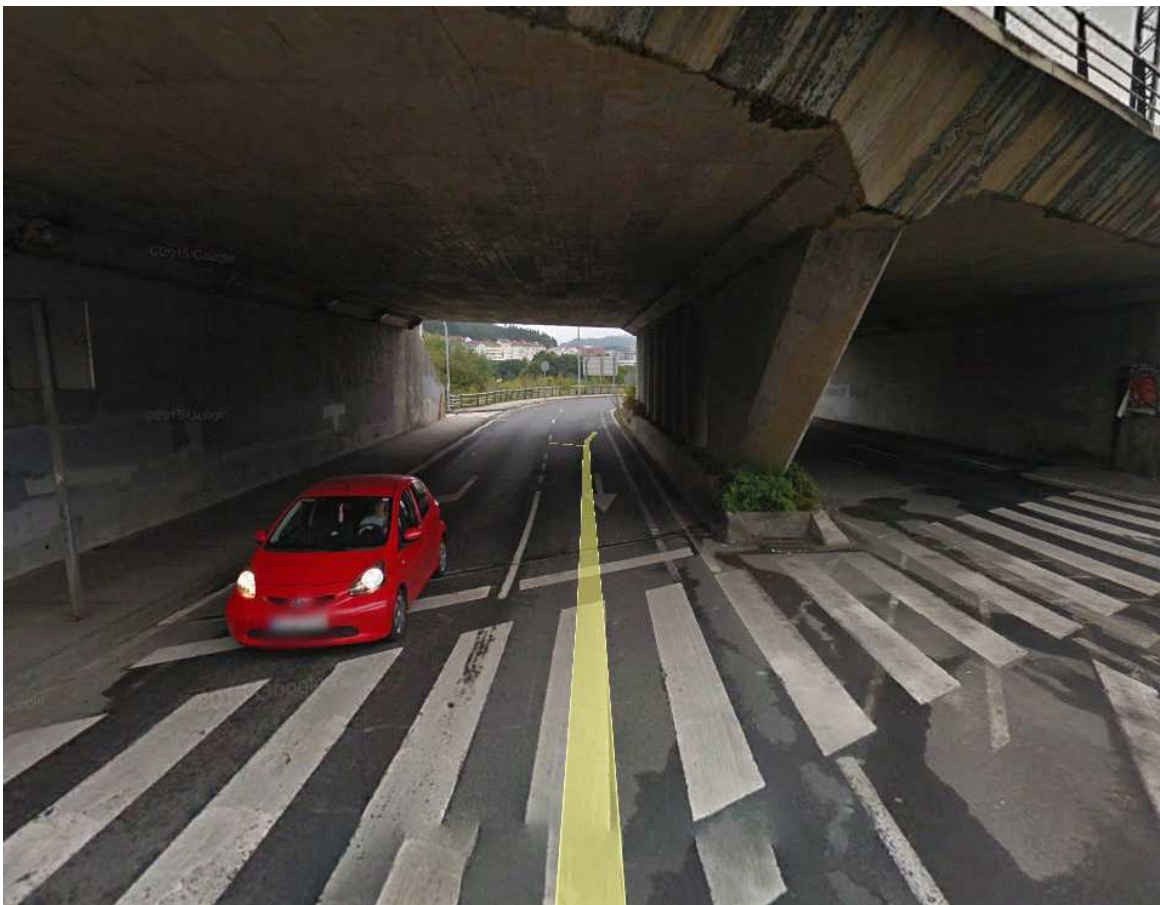
Zonas na que se localizan as recorrentes bolsas de auga e situación de algunha das captacións

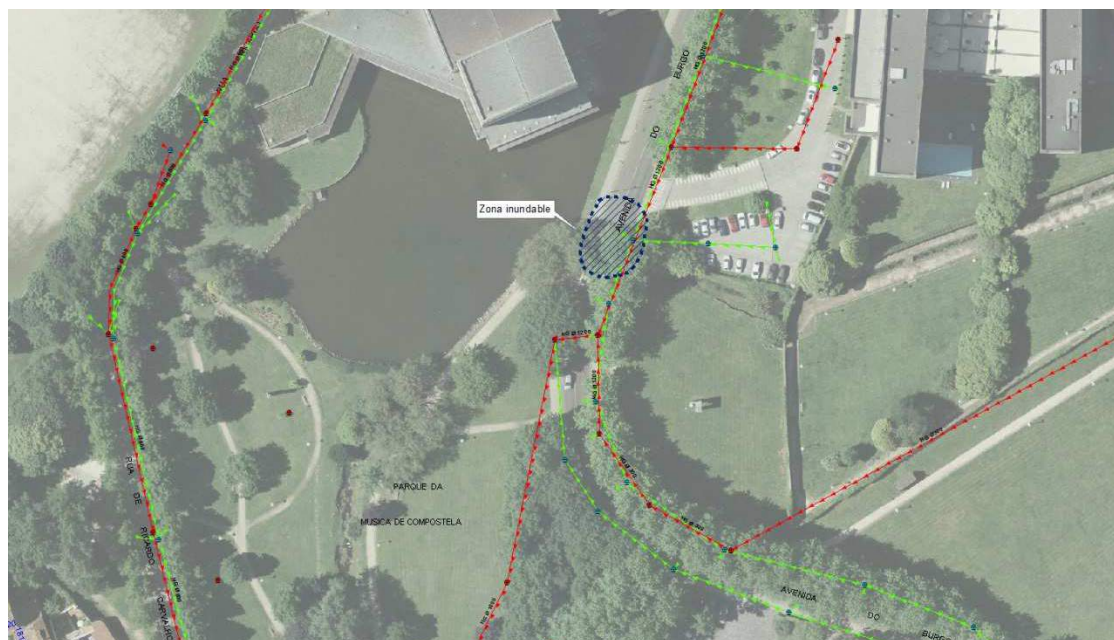
AVENIDA DO BURGO DAS NAÇÕES

CAUSAS: a principal causa detectada para a existencia de bolsas de auga na zona indicada na imaxe seguinte é, a entender deste Servizo Municipal, a falta de captacións capaces de conducir a auga que se concentra nese punto ó Corgo do xeito máis directo posible.

Por outra banda, inflúe enormemente que cando o caudal do Corgo é moi alto, este chega a verter auga directamente á rúa, aumentando considerablemente o problema.

SOLUCIÓN PROPOSTA: primeiramente propónse a instalación de captacións de maior capacidade na zona antedita, preferentemente de tipo tragadeira; de xeito que a auga que chega a ese punto sexa vertida directamente ó estanque do auditorio
(CUSTO ESTIMADO DA SOLUCIÓN: 5.000 €)

Considérase interesante o estudo da posible modificación da beirarrúa existente na marxe do estanque, eliminando a diferenza de cota entre esta e o asfalto; e incluso modificando lixeiramente a pendente deste último de xeito que a auga se dirixa directamente ó estanque ó non existiren elementos que produzan o estancamento.
(CUSTO ESTIMADO DA SOLUCIÓN: 20.000 €)

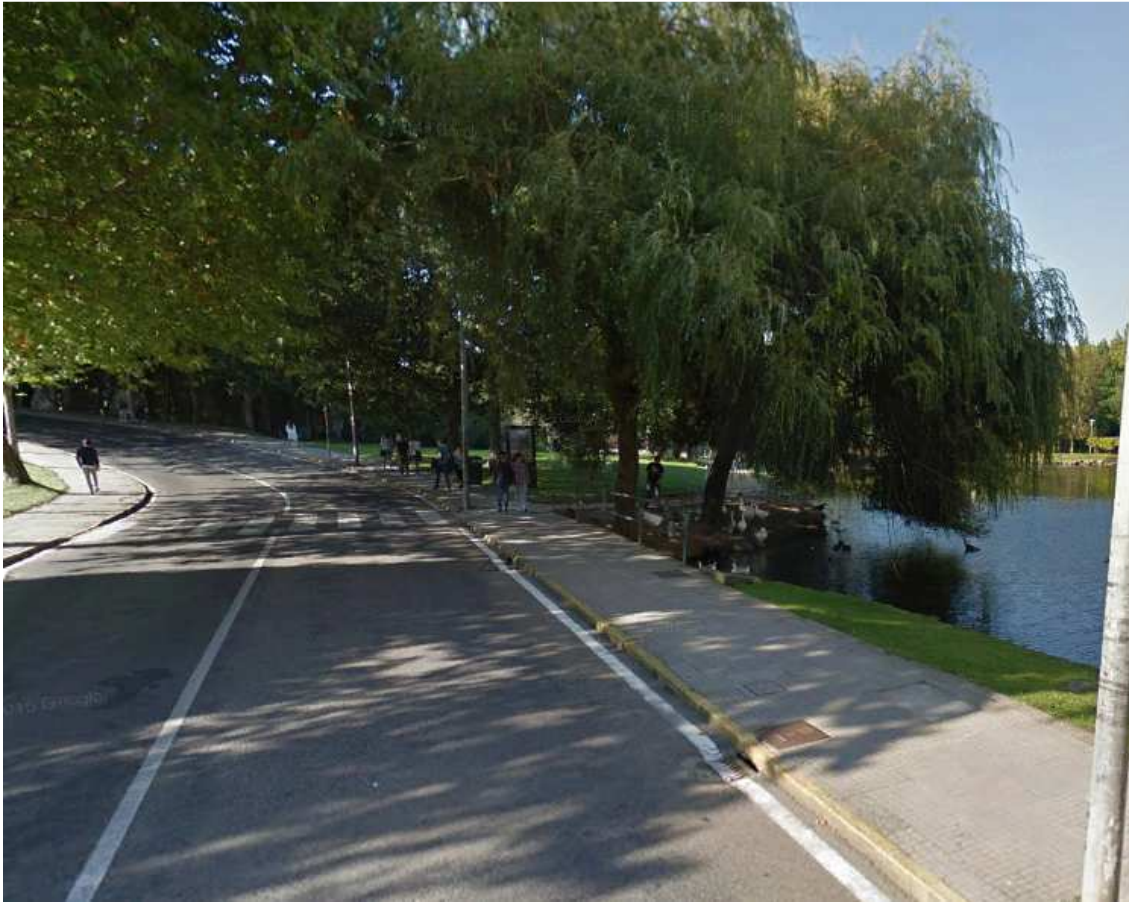
Tragadeiras existentes, insuficientes para a gran cantidade de auga que teñen que asumir cando o Corgo se suma as augas superficiais.
