**CONCELLO DE
SANTIAGO**

**ESTUDO DE PUNTOS CONFLICTIVOS
EN PERÍODOS DE FORTES CHOIVAS**

Novmebro de 2.015

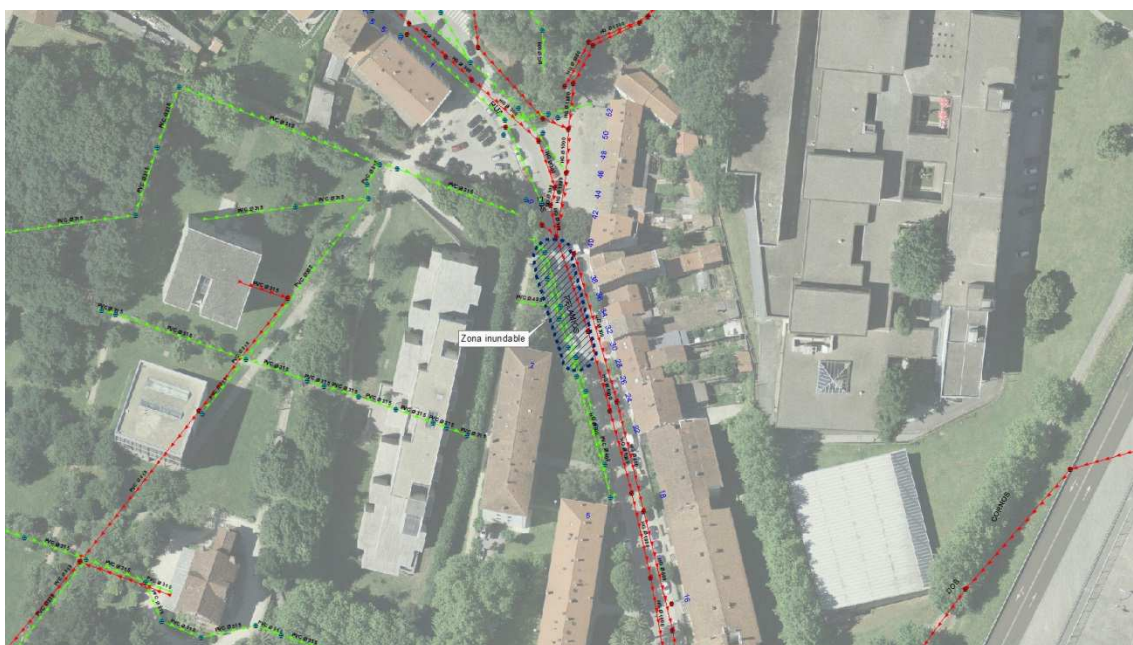
RÚA DOS PELAMIOS

CAUSAS: logo da actuación realizada polo Concello de Santiago en Decembro de 2.013, coa instalación de tragadeiras na marxe esquerda (en dirección Vista Alegre), a situación na zona mellorou en grande medida, pasando de ser un punto de constantes inundacións a non ter ningunha ata o pasado 5 de outubro. Das informacións recollidas, confírmase que a inundación desta volta se debeu principalmente a dous factores: a presenza de follas que impedían o correcto funcionamento dos sumidoiros, especialmente na Rúa Ricardo Carvalho Calero, e o nivel do Regato do Corgo, que se atopaba practicamente ó mesmo nivel que a rúa, minimizando o caudal de auga que a rede de recente execución anteriormente nomeada puidera cumprir coa súa función a pleno rendemento. A inundación produciuse no punto indicado na seguinte imaxe:

SOLUCIÓN PROPOSTA: neste caso, considérase que coa recollida de follas se evitaría a obstrución das reixas e polo tanto a enxurrada que produciu a citada bolsa de auga

Poderíase estudar a modificación da tragadeira de grandes dimensións deseñada a xeito de fusible de xeito que as follas non puideran atrancar completamente o tramex instalado, cunha solución similar á esbozada na páxina seguinte (*CUSTO ESTIMADO DA PROPOSTA: 1.500 €*)

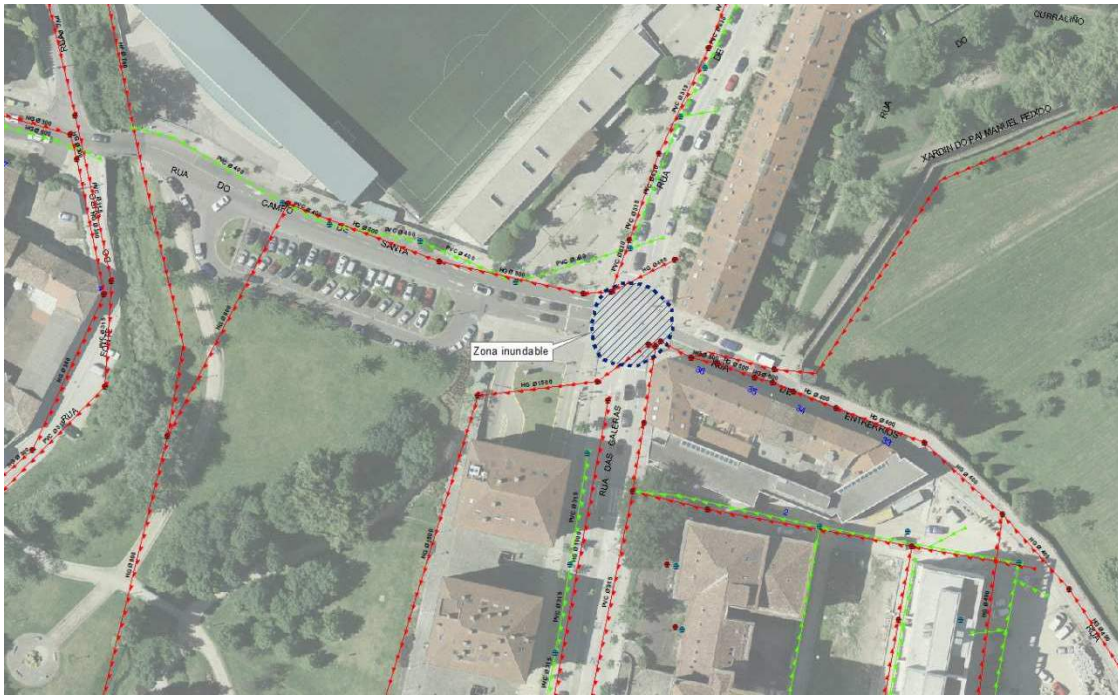
CRUCE DAS RÚAS DE ENTERRÍOS E GALERAS

CAUSAS: ó entender deste Servizo Municipal, e tendo en consideración o observado o propio día da inundación, considérase que o principal motivos polo que se produciu a mencionada inundacións foi que o caudal transportado polo Corgo foi excesivo para a canalización do mesmo por debaixo deste cruce, vertendo directamente auga ó punto indicado na seguinte imaxe

Sumouse a este motivo que a auga que circulaba a grande velocidade polas rúas que conflúen nese punto non era captada polos sumidoiros existentes e que os situados nese punto baixo están conectados na súa maioría directamente ó regato, que xa non era capaz de asumir máis caudal.

SOLUCIÓN PROPOSTA: en vista do dito no punto anterior, dende o punto de vista deste Servizo Municipal, a solución deste punto pasaría pola instalación de sumidoiros “de seguridade” de gran capacidade conectados directamente mediante unha canalización de nova execución, ó Regato do Corgo unha vez que este sae de novo a ceo aberto, xa no Parque de Galeras (*CUSTO ESTIMADO DA PROPOSTA: 30.000 €*) Tendo en conta a densidade de servizos enterrados da zona, descoñécese a viabilidade da proposta.

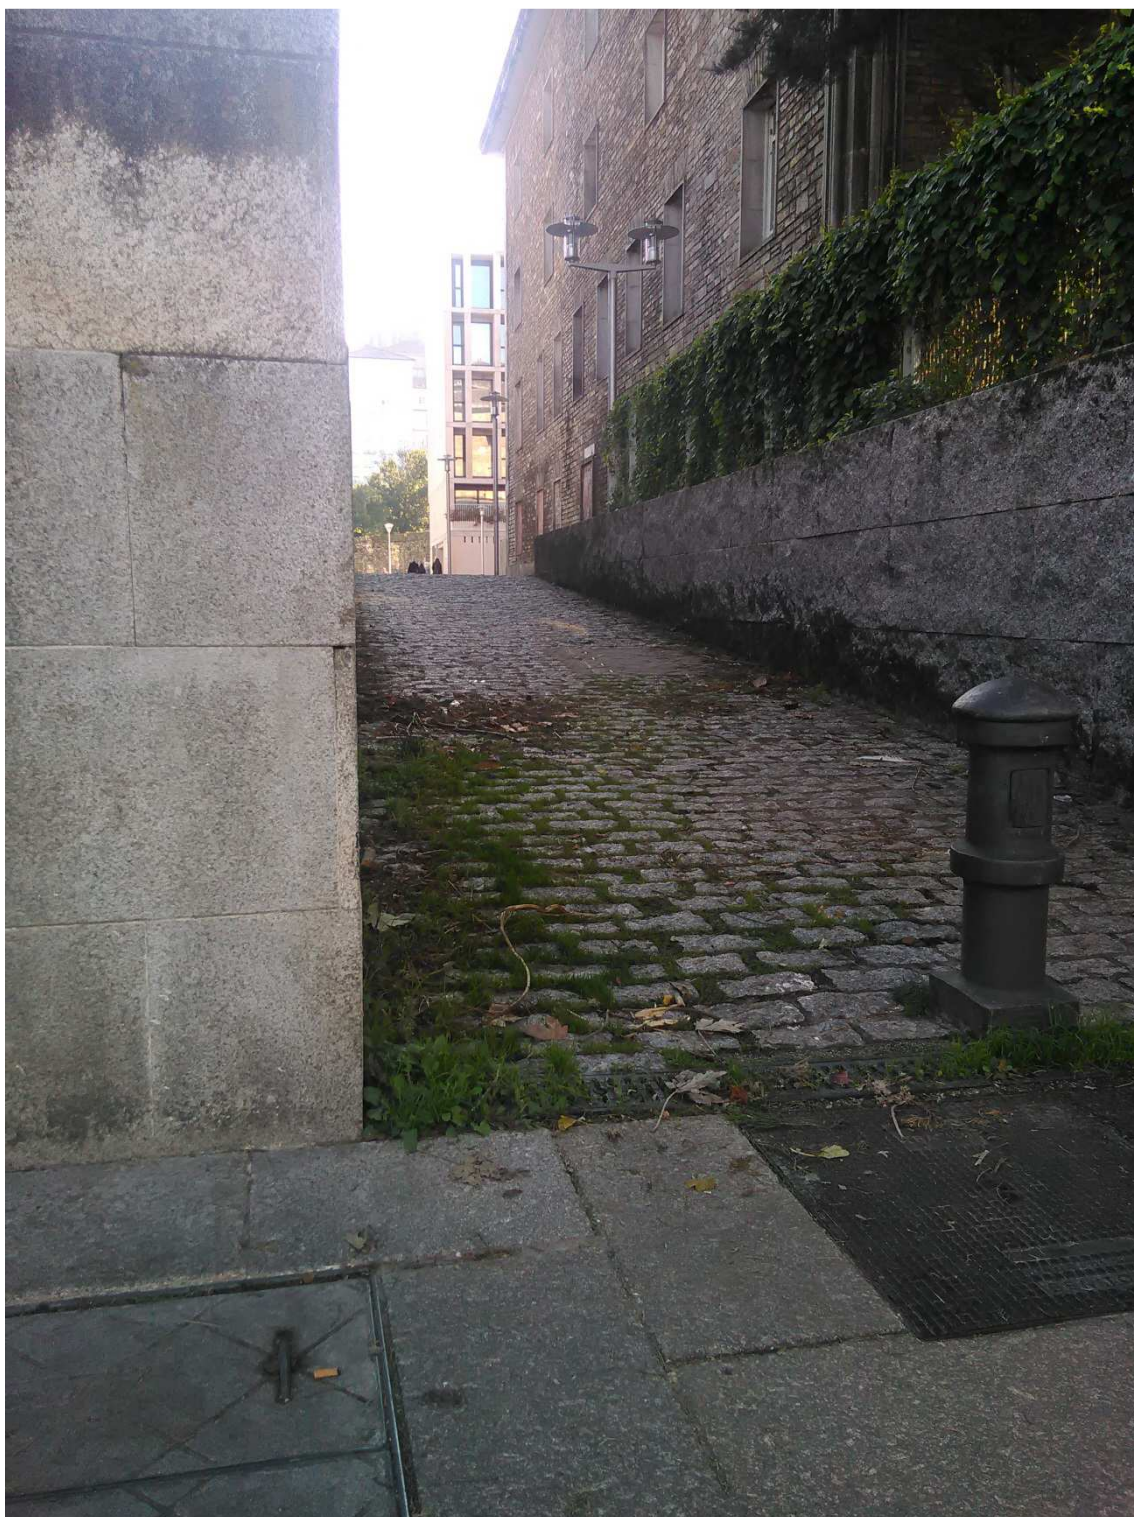
Restos que indican a altura alcanzada pola auga

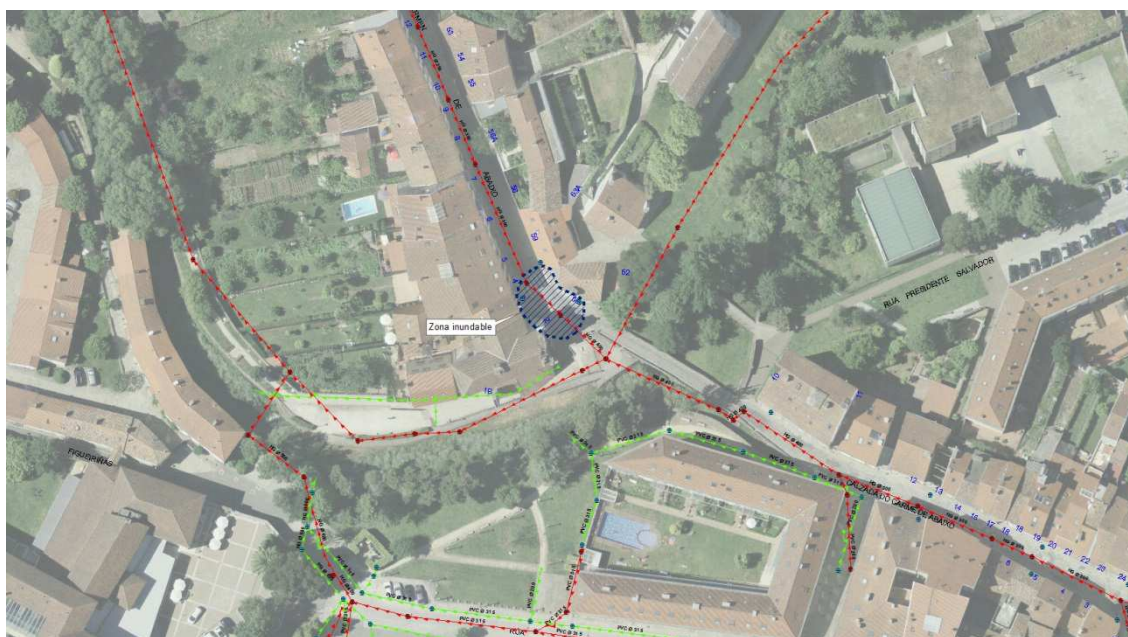
Rúa do Carme de Abaixo

CAUSAS: a auga recollida tanto en parte da propia rúa como na Rúa do Monte Pío provocaba que os embornais existentes, especialmente o sito na zonas indicadas na seguinte imaxe non foran suficientes. No ano 2.014, o Servizo Municipal levou a cabo a instalación de unha tragadeira instalada nos mencionados puntos, minimizando os problemas na zona.

Amais, neste 2.015 tamén se realizou unha limpeza do leito do Sarela á altura da capela, mellorando a capacidade do río, o que tamén mellorou a evacuación de auga da rede á que se conecta o citado sumidoiro.

SOLUCIÓN PROPOSTA: xa executada.

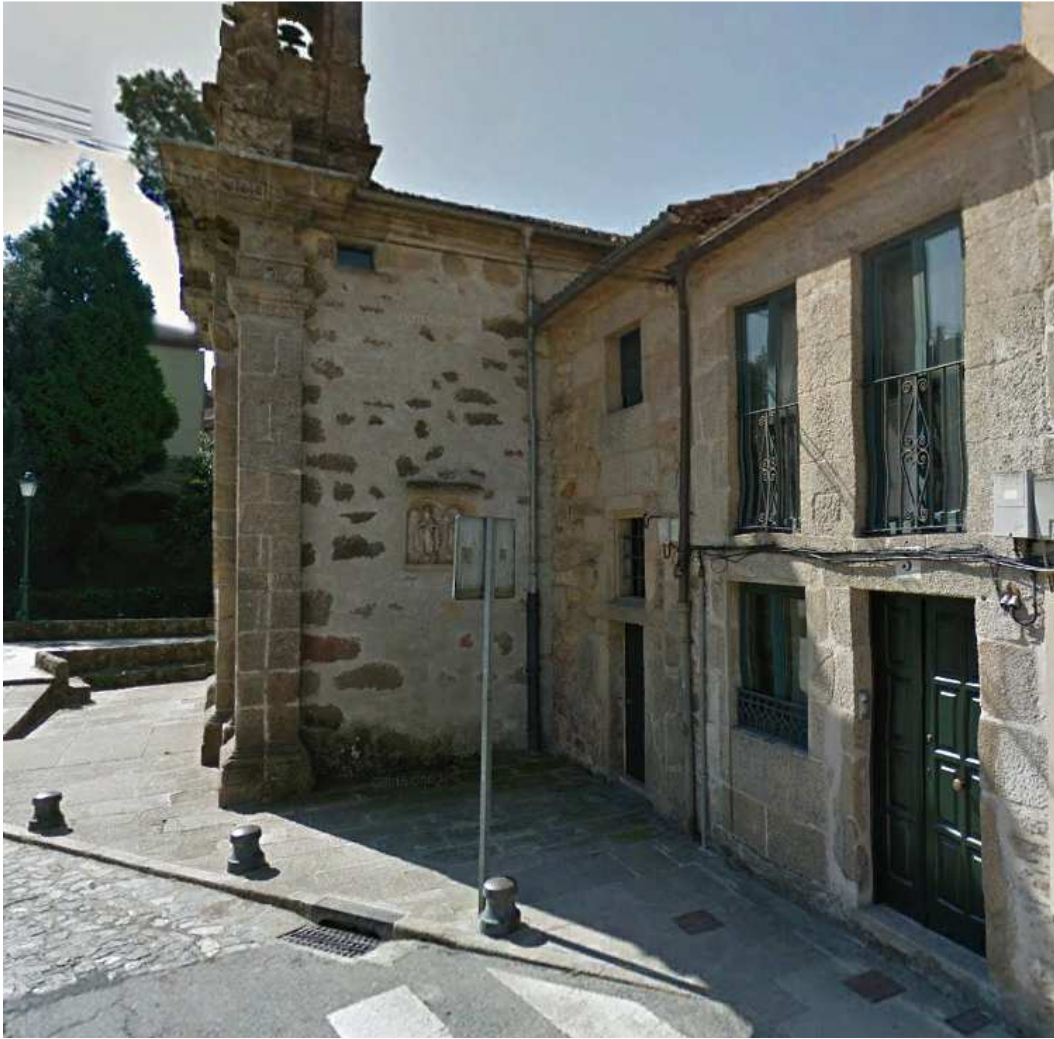
Imaxe da tragadeira instaladas polo Servizo Municipal

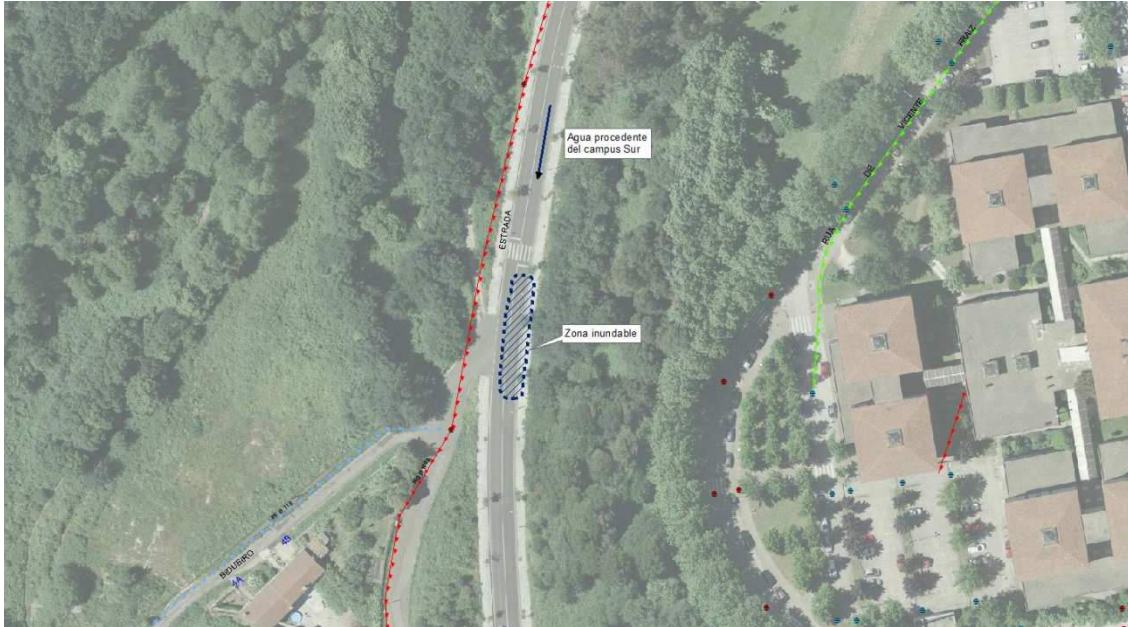
RÚA DE SAN LORENZO (DP-7801)

CAUSAS: a principal causa detectada para a existencia de bolsas de auga na zona indicada na imaxe

é, a entender deste Servizo Municipal, que a pendente da estrada non facilita a evacuación das augas ás fincas da marxe dereita (con pendente suficiente para conducilas ata o Río Sarela). Este feito, xunto coa pendente da estrada que lle da moita velocidade á auga e impide que sexa captada polos sumidoiros provoca que á altura do P.K. 0,850 se produzan as devanditas bolsas.

Por outra banda, inflúe enormemente no caudal de auga que discorre pola citada estrada que o estado da rede de pluviais do Campus Sur é moi deficiente, co que as augas de choiva discorren libremente polas rúas chegando unha boa parte das mesmas a esta estrada.

SOLUCIÓN PROPOSTA: considérase que a solución definitiva do problema pasaría pola modificación da pendente da estrada no cruce coa Rúa do Bidueiro, de xeito que a arroiada sexa dirixida a esta rúa (*CUSTO ESTIMADO DA SOLUCIÓN: 40.000 €*) Téñase en conta nesta solución os efectos que a auga pode causar no discorrer libre na Rúa do Bidueiro.

Tamén se considera viable a instalación de sumidoiros de tipo tragadeira no punto anteriormente sinalado, se ben este solución contaría co atranco económico da instalación da conducción de augas ó río e a posterior reposición do firme da rúa, que xa na actualidade se atopa moi deteriorado (*CUSTO ESTIMADO DA SOLUCIÓN: 80.000 €, considerando soamente a reposición da gabiá*)

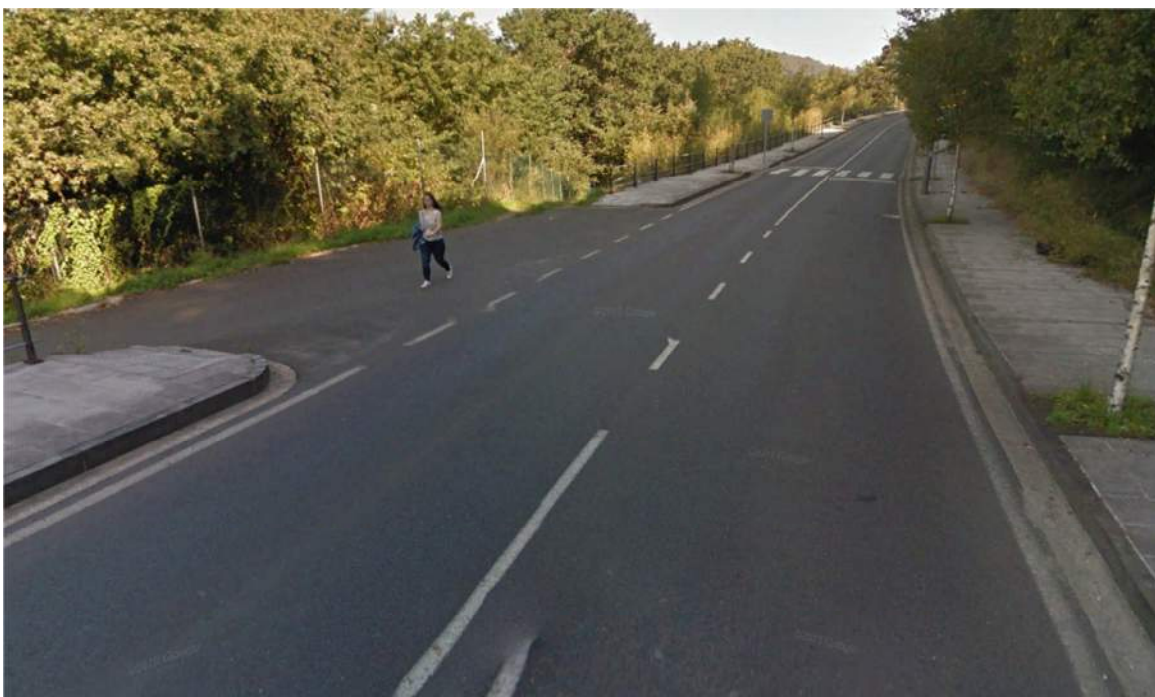
Situación do punto baixo

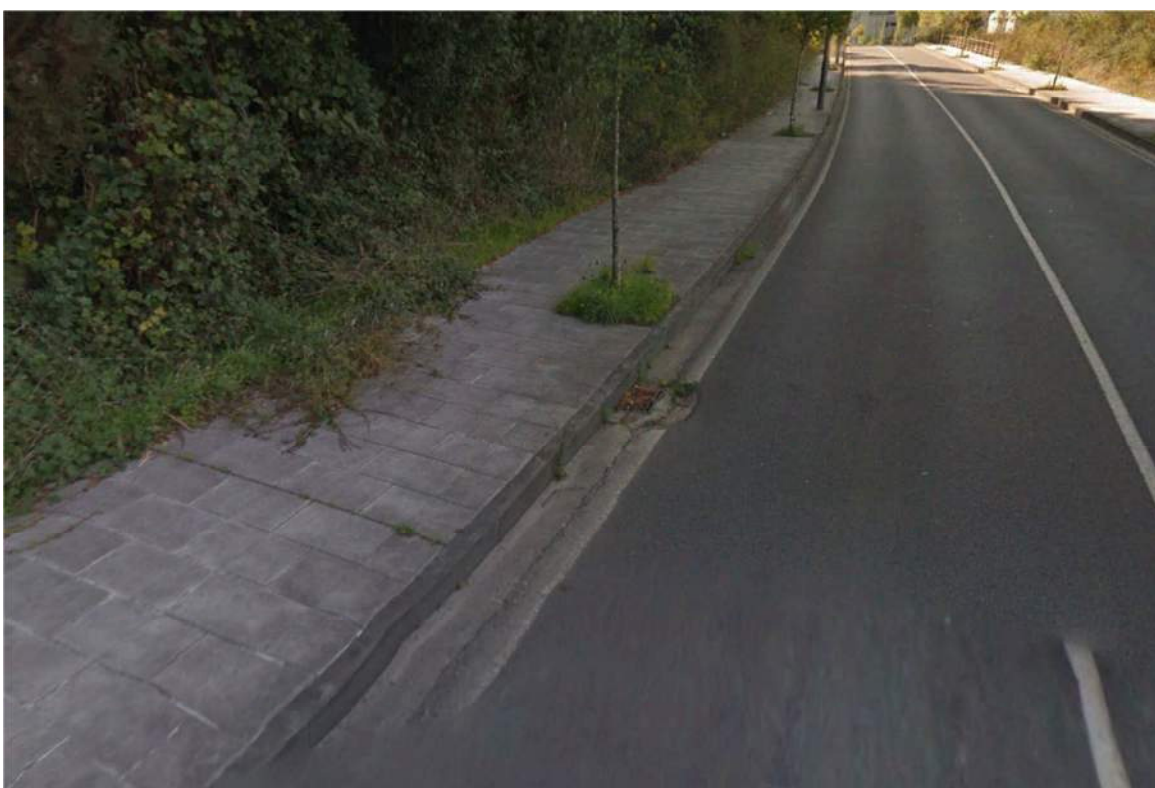
Estado das reixas na actualidade

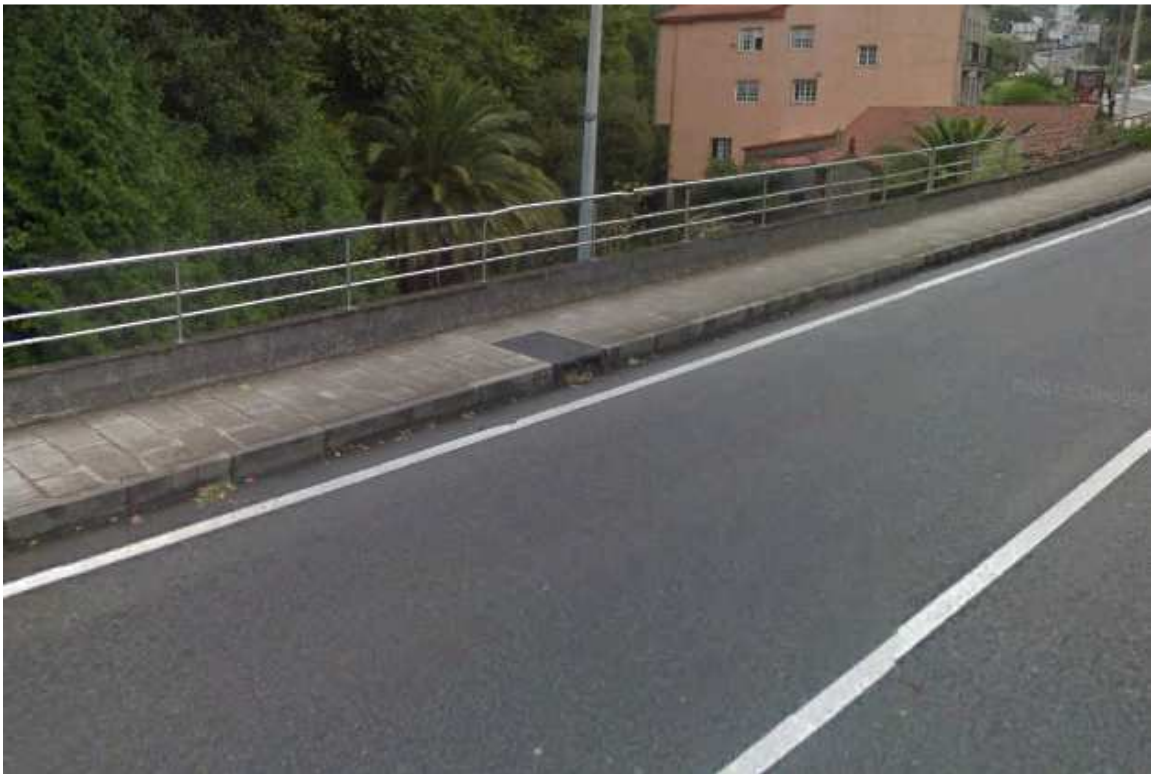
Imaxe de unha das tragadeiras instaladas polo Servizo Municipal

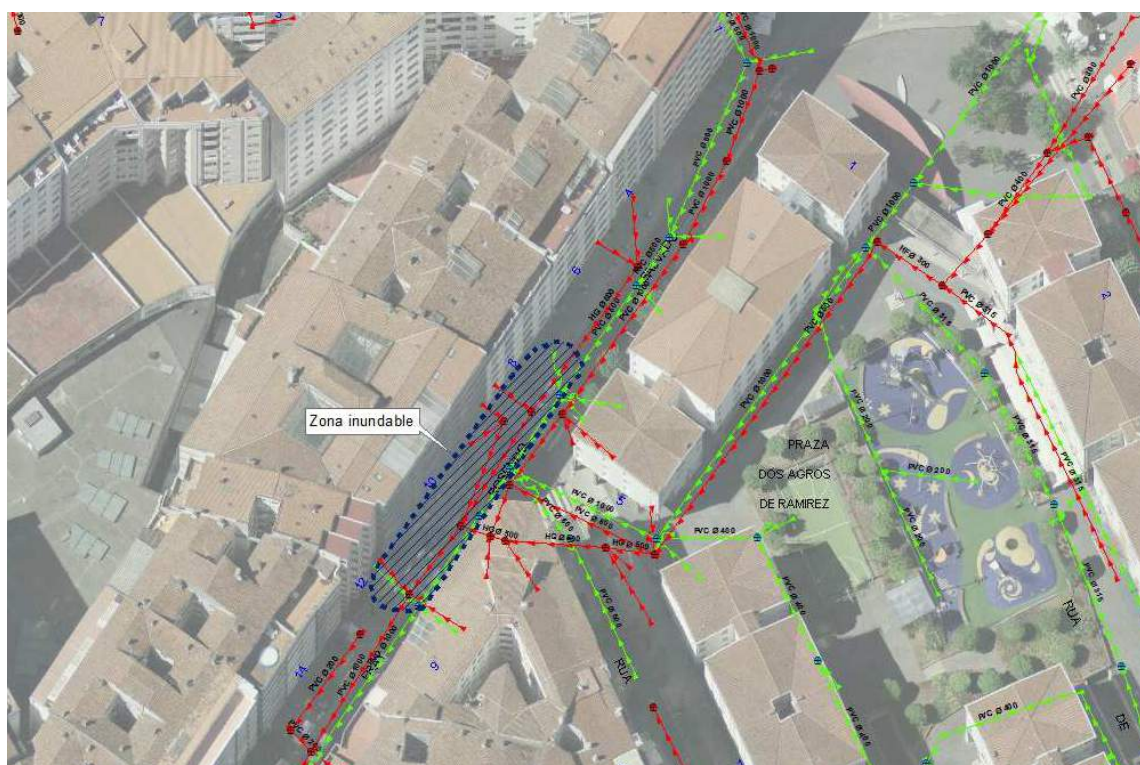
RÚA DA FREI ROSENDO SALVADO

CAUSAS: ó entender deste Servizo Municipal, e logo da inspección realizada por este Servizo Municipal na rede existente na zona na que se localizou unha das maiores bolsas de auga observadas na cidade, considérase que os motivos polos cales se produciu a mencionada inundación é principalmente a insuficiencia de captacións tanto en cantidade como debido a disposición das mesmas para a cantidade de auga que chegou a ese punto provinte das rúas da contorna (Santiago del Estero, República del Salvador, San Pedro de Mezonzo, etc.)

Así, produciuse unha notable bolsa de auga na zona indicada na imaxe:

SOLUCIÓN PROPOSTA: para evitar na medida do posible a repetición do ocorrido, proponse a instalación de captacións de maior capacidade (preferentemente situando embornais de tipo tragadeira por seren estas máis efectivos contra elementos que poda obstruír as reixas dos sumidoiros, coma vexetación, papeis, etc.) dispostos no punto máis baixo da rúa. Aconséllase acompañar esta actuación coa substitución das actuais reixas lonxitudinais, moi pequenas, por outras de maior capacidade e resistencia ó tráfico; que minimicen a chegada de auga dende as demais rúas ó punto arriba indicado (*CUSTO ESTIMADO DA PROPOSTA: Instalación de tragadeiras: 5.000 €; Reixas lonxitudinais: 1.500 € cada unha das actuacións*)

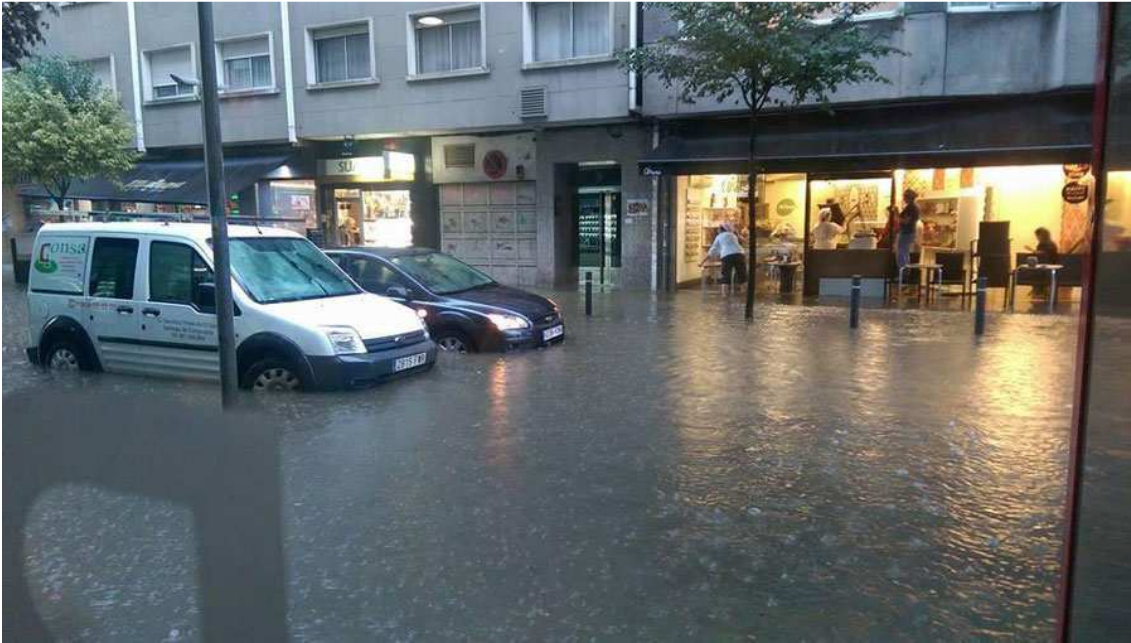
Inundación do pasado 5 de outubro

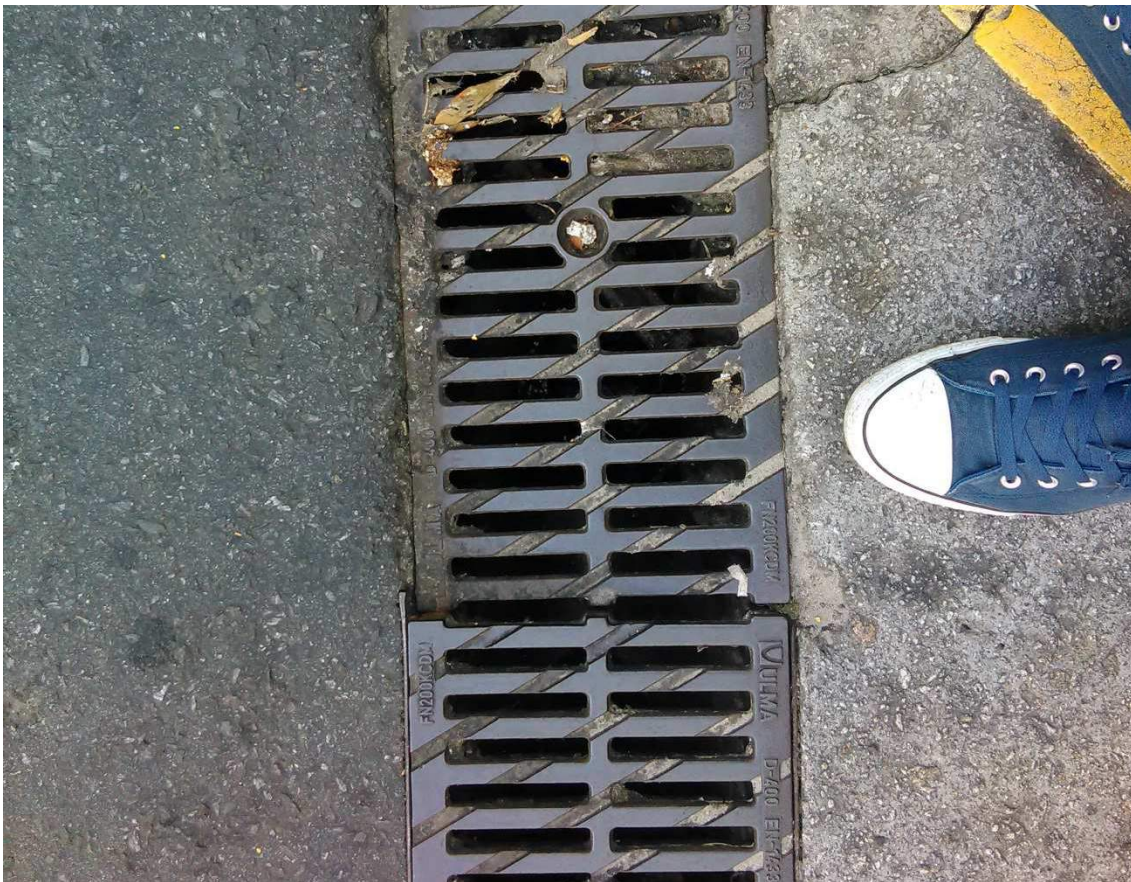
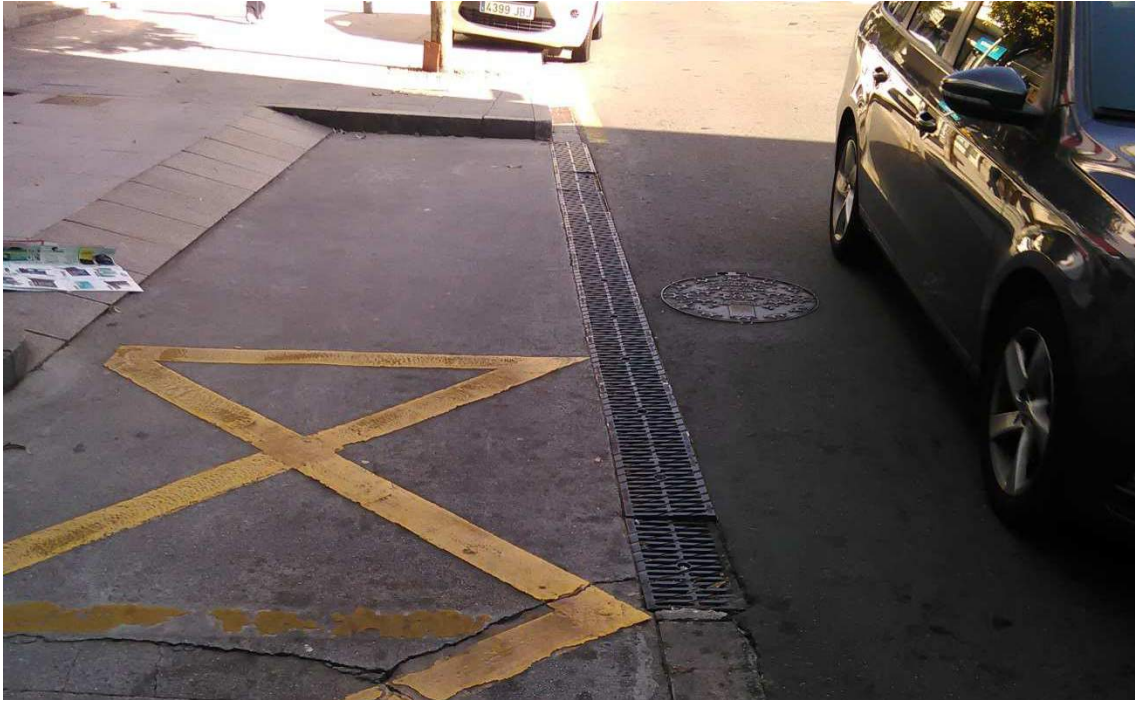
Reixas existentes na actualidade (concretamente no punto no que se produciu a inundación), pequenas e de pouca capacidade

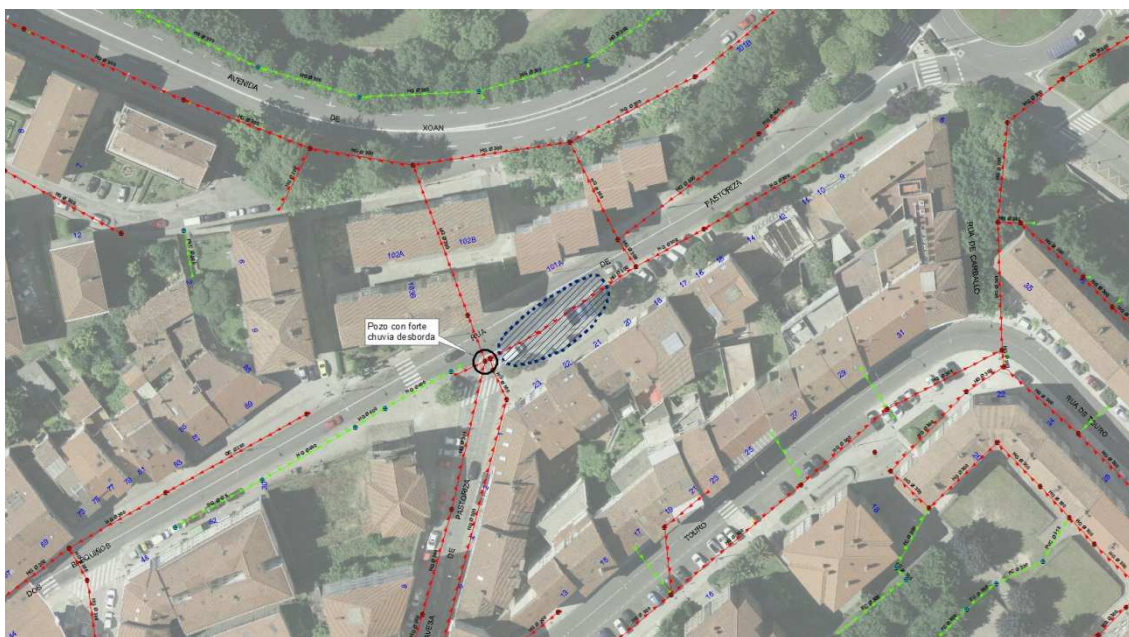
RÚA DA PASTORIZA

CAUSAS: ó entender deste Servizo Municipal, a formación das balsas de auga que se forman no encontro da Rúa da Pastoriza coa Rúa dos Basquiños (frente a parada do autobús) é causada pola incorrecta disposición dos sumidoiros e pouca capacidade dos mesmos, xunto coa presenza de fochancas nunha zona non pavimentada correspondente ás obras realizadas recentemente na rúa.

A este feito xúntase que a rede de saneamento unitaria que baixa pola Rúa da Pastoriza dende as rúas de Touro, Teo e O Pino; co cambio de pendente da rúa que se reflicte na pendente do saneamento produce recorrentes episodios de entrada en carga da rede de sumidoiros e a vertedura de augas á rúa (maiormente augas pluviais), que se soen sumar coas que chegan superficialmente, aumentando en grande medida as bolsas.

Así, produciuse unha notable bolsa de auga na zona indicada na imaxe

SOLUCIÓN PROPOSTA: propónse a pavimentación da rúa de xeito que os sumidoiros queden nos puntos máis deprimidos desta. Propónse tamén a instalación de un sumidoiro de tipo tragadeira para protexer aínda máis a zona, se ben sería preciso o estudo da futura situación deste unha vez rematada a pavimentación (*CUSTO ESTIMADO DA PROPOSTA: 3.000 €*)

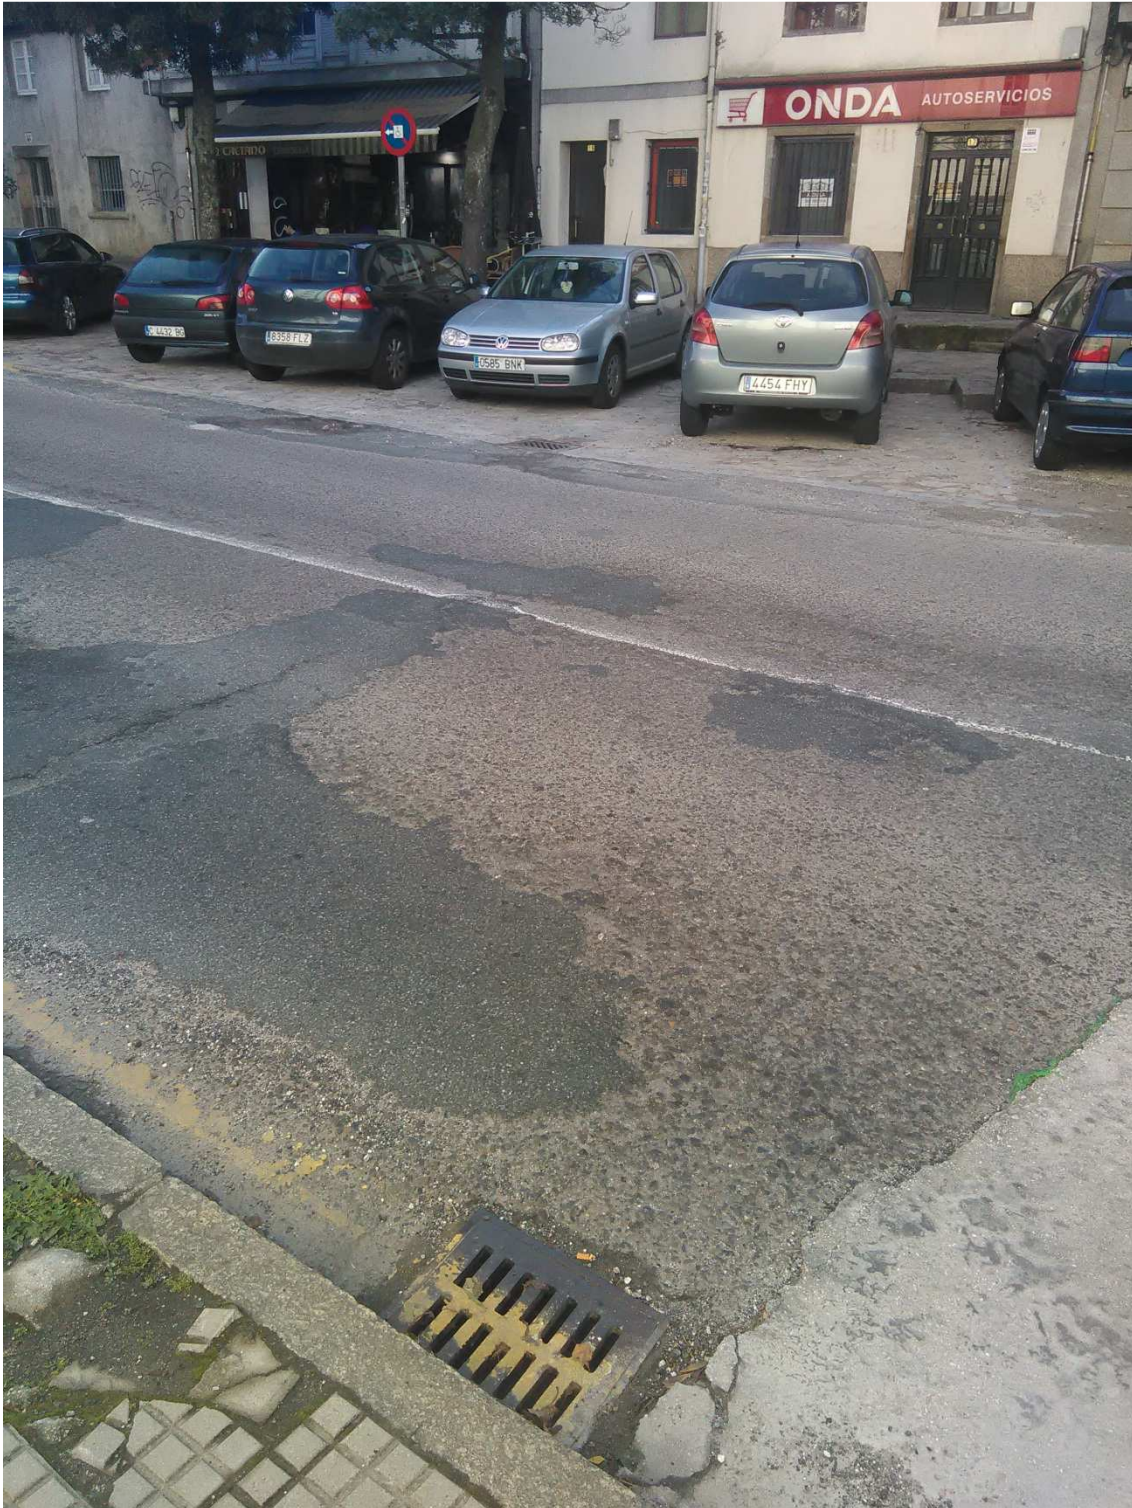
Localización e tipo dos embornais existentes na zona

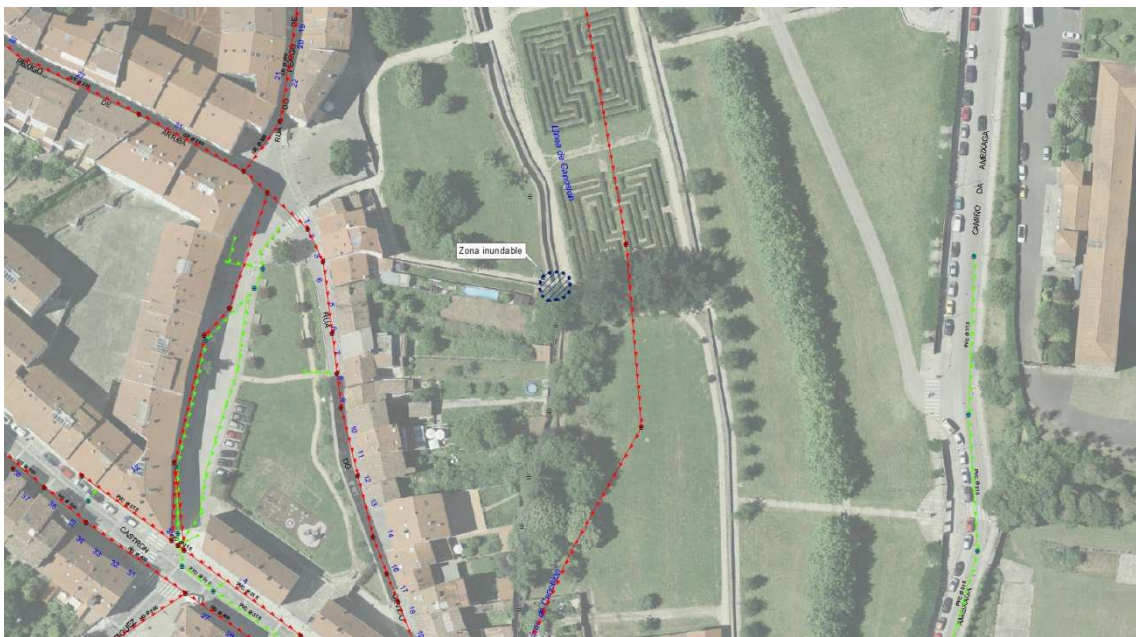
RÚA DO OLVIDO

CAUSAS: a causa dos recorrentes episodios de inundacións sufridos na Rúa do Olvido, na parte traseira das vivendas que coinciden coa situación da reixa da que falaremos máis adiante, é o entender deste Servizo Municipal, a grande cantidade de arrastres de tipo vexetal que chegan ó Regato do Cancelón dende o Parque de Belvís. Estes provocan o atoumento da reixa sita no punto no que o regato pasa a estar entubado e obrigan ó regato a saír do seu leito, asolagando e chegando a inundar a zona das vivendas anteditas.

SOLUCIÓN PROPOSTA: neste caso, considérase que a solución máis inmediata e económica pasa polo correcto estado de limpeza da citada reixa, ben coa limpeza da mesma ou coa mellora da recollida de vexetación do citado parque. De querer adoptar solucións que non impliquen esta mellora do mantemento, propónse o cambio da reixa actual por unha sita do xeito indicado na imaxe (CUSTO ESTIMADO DA SOLUCIÓN: 1.500 €)

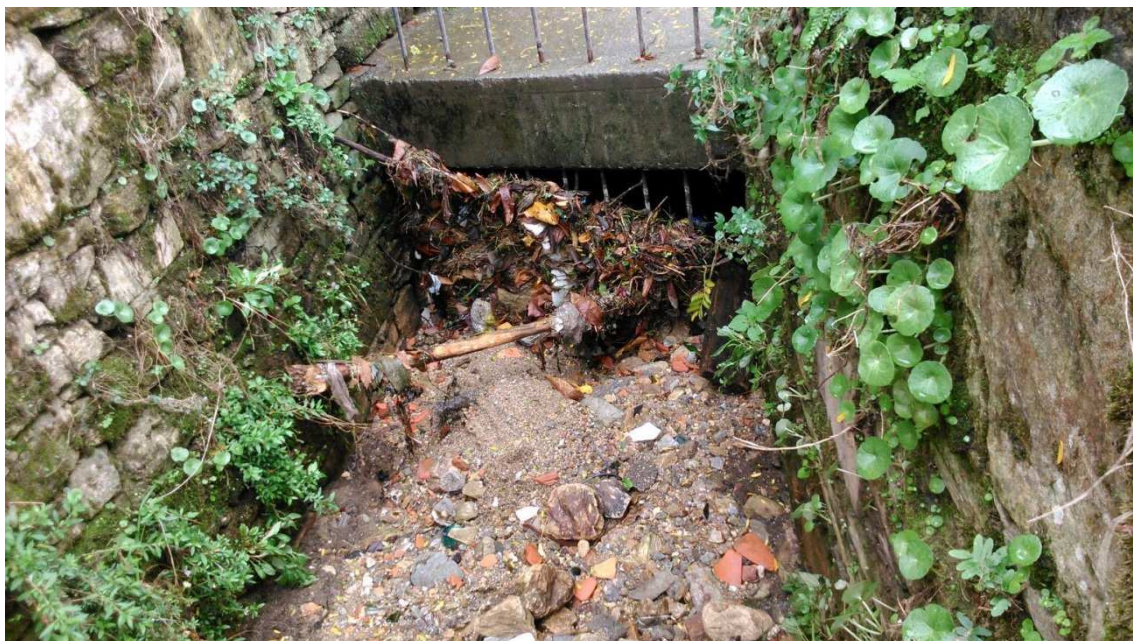
Estado actual da reixa

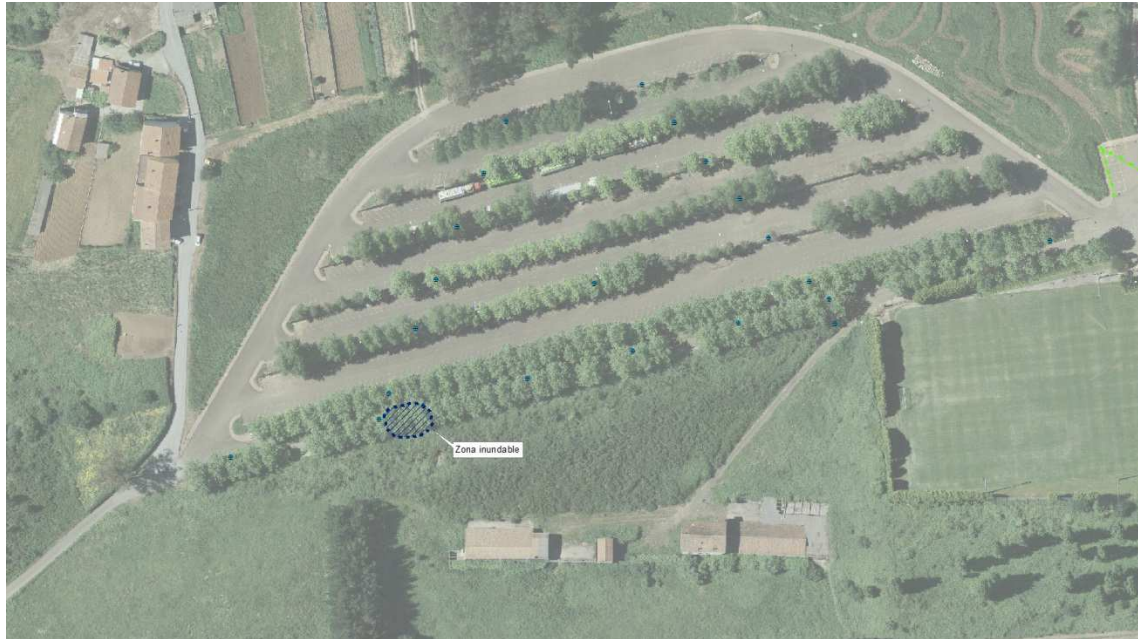
APARCADOIRO DO ESTADIO DE SAN LÁZARO

CAUSAS: neste punto, comprobouse que as repetidas inundacións se debían principalmente a que, coa gran cantidade de árbores existentes na zona de gradas do aparcamento do estadio, as follas caídas destas provocaban o atoxamento das reixas e as repetidas aparicións de enormes balsas de auga na zona indicada na seguinte imaxe:

No ano 2014, o Concello de Santiago levou a cabo unha intervención para a instalación de unha grande tragadeira instalada no punto máis baixo da zona, de xeito que se entende que esta zona xa non debera causar problemas.

SOLUCIÓN PROPOSTA: xa executada
